**Communauté d'agglomération Epernay, Coteaux et  
Plaine de Champagne  
Captage des Buzons à Moslins (Marne)**

**Rapport d'hydrogéologue agréé concernant la définition des  
périmètres de protection**

**19.51.HPP.001**

**octobre 2019**

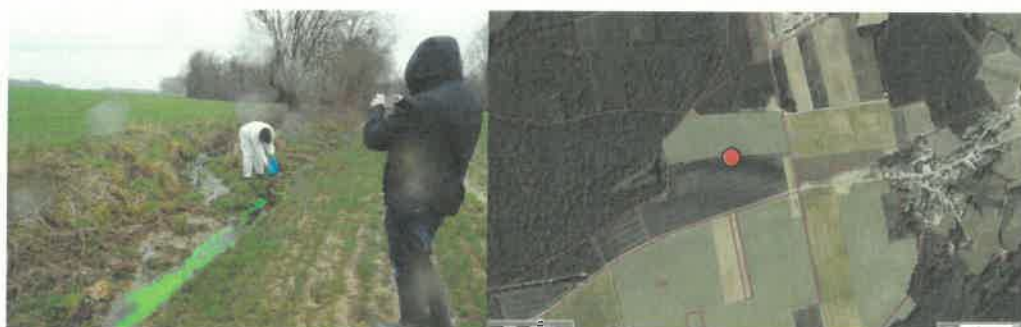
Site de l'aval étang du Redon (extrait rapport AAC)

La Communauté d'agglomération a effectué le recensement de manifestations karstiques sur la base d'une enquête auprès des agriculteurs et des chasseurs. Les résultats sont consignés dans le rapport de l'étude AAC. Trois gouffres ou sites de pertes ont été répertoriés dans l'aire d'alimentation. Ils ont fait l'objet de traçages dans le cadre de l'étude de l'aire d'alimentation. Au cours de visites complémentaires, Madame Bérard a repéré un gouffre en amont proche (une dizaine de mètres) du gouffre situé près de la stéle. J'ai moi-même observé en aval immédiat de l'étang Neuf une zone de 50 à 100 mètres qui ressemble à une zone d'infiltration de tout ou partie du trop plein de l'étang. Ces deux sites n'ont pas fait l'objet de traçage.

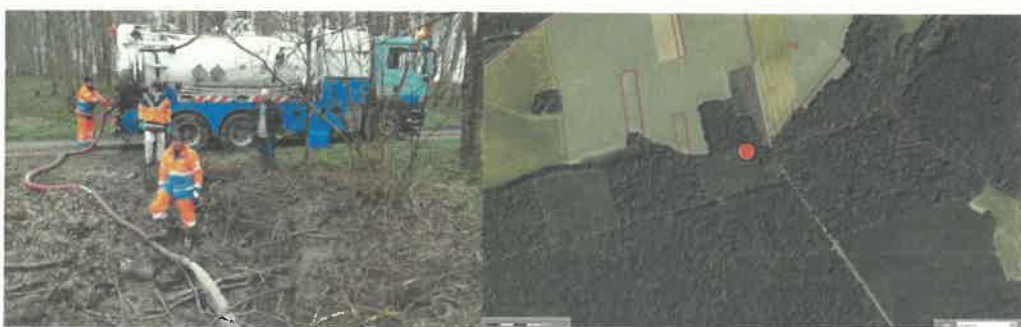
Site de la Stéle (aval étang Neuf près D36) (extrait rapport AAC)

Les études précédentes ont montré que ce trop plein pouvait atteindre le gouffre qui se trouve près de la stèle, au contact du chemin menant à l'étang (à une centaine de mètres environ de la route départementale D36) (Voir photo page 32). Rappelons que ce gouffre a fait l'objet d'un traçage qui établit la relation avec la Fontaine Garnier.

De plus, Lélia Bérard a découvert un autre gouffre à une dizaine de mètres du précédent qui n'a pas fait l'objet de traçage, mais qui, compte tenu de sa position, est probablement lié à l'écoulement souterrain vers la Fontaine Garnier.

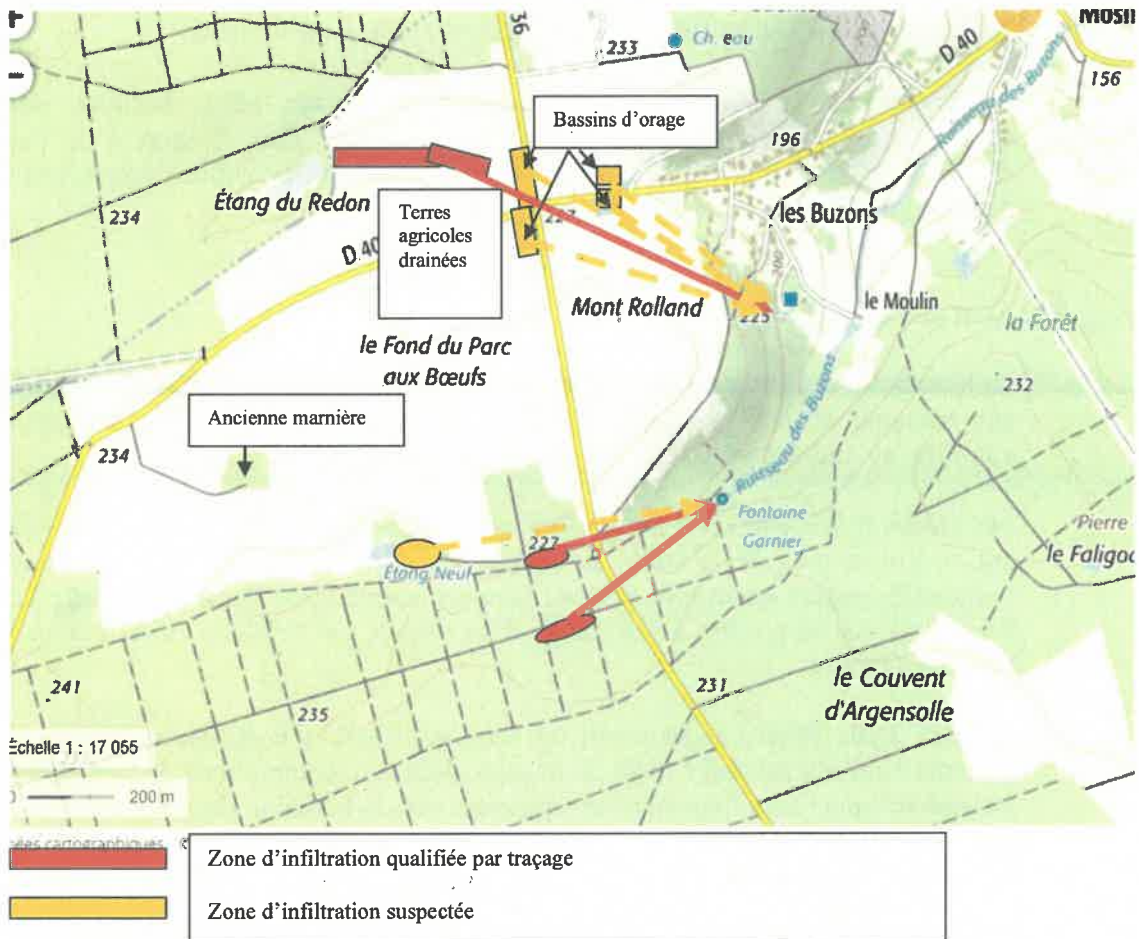
Figure 10 : carte des dangers qualifiés et suspectés pour les sources captées

Nous considérons que l'évaluation de la vulnérabilité effectuée dans l'étude de l'AAC des captages doit être précisée au motif qu'au-delà des zones d'infiltration validées par des traçages, il nous paraît que d'autres zones sont fortement suspectes, selon nos visites effectuées en septembre 2019. Nous présenterons ci-dessous ces sites :

Suez n'a pas retenu le site des 4 bassins d'orage, qui n'étant pas équipés de membranes destinées à assurer l'étanchéité de ces bassins, sont susceptibles de laisser infiltrer vers la nappe une partie des eaux collectées, et ainsi d'étendre la zone de forte vulnérabilité à la totalité du bassin amont, comprenant les terres agricoles drainées, les routes et à moindre risque, les bois et forêts.

Le décaissement des limons effectué sur une épaisseur de l'ordre de 3 à 4 mètres pour construire les bassins conduit à réduire fortement la couche superficielle moins perméable que les calcaires sous-jacents. Nous pensons que le fond de

certaines bassins, voire la base des talus, atteint les calcaires mêmes, ouvrant ainsi une possibilité d'infiltration vers la nappe.

Nous soulignerons que les études préalables à la réalisation des bassins d'orage demandaient que ces bassins soient étanches. En pratique, aucune étanchéité particulière n'a été installée en fond de bassins comme sur les talus.

En l'état, compte tenu de la proximité de la source Mont Rolland, nous considérerons que ces bassins représentent un danger pour la qualité de l'eau captée. Une étude précise du « fonctionnement » des bassins (bilan entrée/sortie) pourrait aider à préciser le danger.

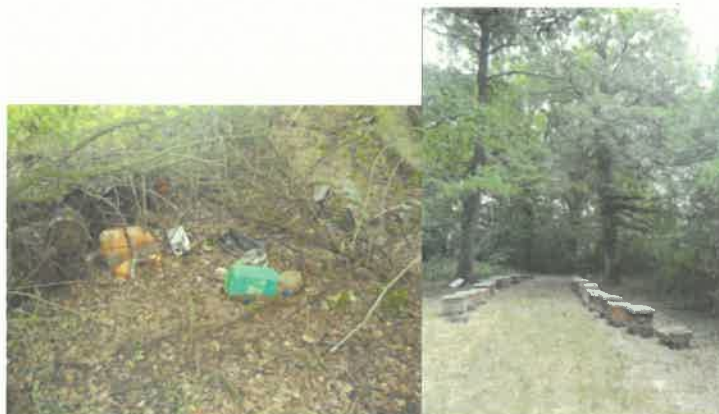
Il s'agit là d'une problématique différente. Le bois isolé se trouvant près de ce qui peut être considéré comme un lieu topographiquement « haut » à la limite des sous-bassins des sources de Mont Rolland et Fontaine Garnier, correspondrait à une ancienne marnière d'après les informations recueillies par Lélia Bérard.

La morphologie du site fait, en effet, penser à une ancienne carrière, désormais boisée. En tout état de cause, ce ne peut être un lieu de concentration d'écoulement superficiel, donc d'infiltration massive. Mais le décaissement des limons probablement jusqu'aux calcaires confère une vulnérabilité à la nappe souterraine vis-à-vis de dépôts sauvages de déchets. Nous avons pu voir quelques bidons peu nombreux et autres encombrants divers anciens. (Voir photos page suivante)

La partie non exploitée par l'ancienne carrière est occupée par une vingtaine de ruches.
