Ordonnance de référé du 23/03/2018 - Dossier n° 1800601

**Immeuble sis 7 impasse Jean Lefèvre
Péril d'immeuble**

RAPPORT D'EXPERTISE du 29 mars 2018

Immeuble sis 7 Impasse Jean Lefevre

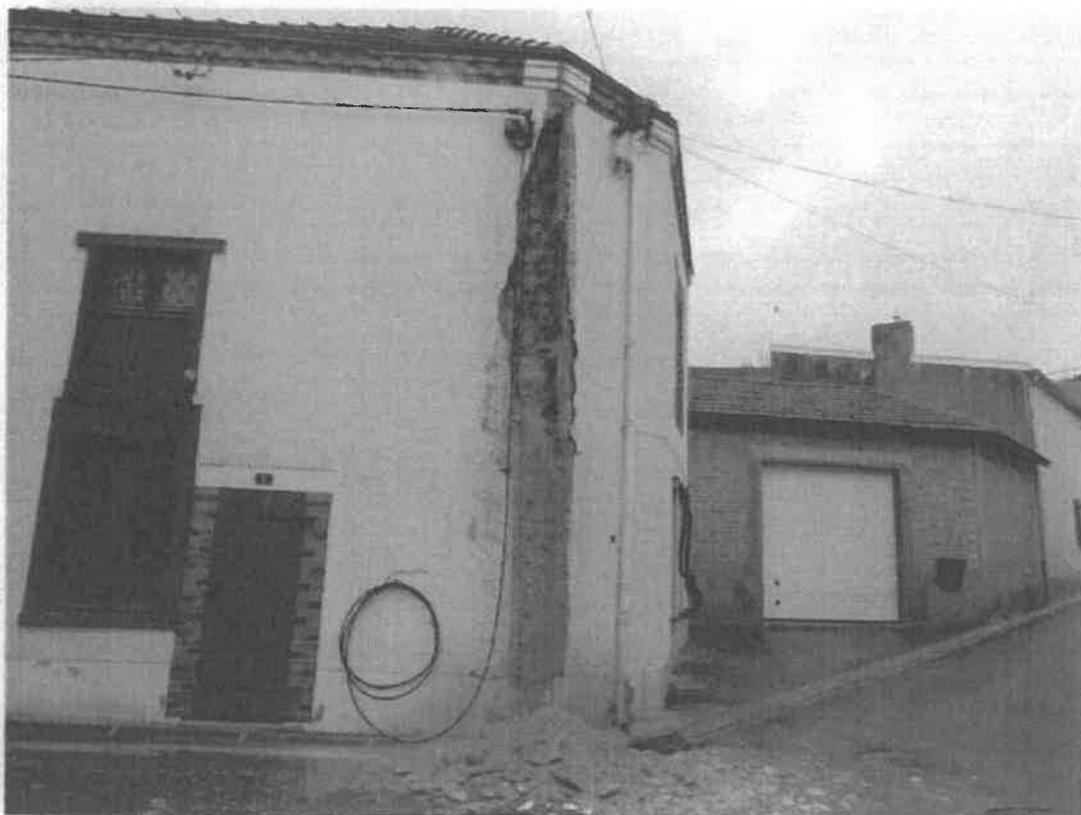
Photo n° 1

Cette gouttière est vraisemblablement bouchée. C'est ce qui a provoqué le désordre constitué par l'effondrement de l'angle du mur (photo n°1).

Le mur en carreau de terre est un matériau qui craint l'humidité, il se désagrège très rapidement sous le ruissellement de l'eau. Les cycles de gel et dégel en période hivernale accentuent le phénomène qui conduit irrémédiablement à l'effondrement si le mur en carreau de terre n'est pas protégé.

En mesure conservatoire, il est nécessaire de mettre en œuvre, sans délai dans un premier temps, un étaielement de la façade Impasse Jean Lefèvre par mise en place au minimum de 3 jambes de forces équilibrées par des lests, sur une longueur de 3 mètres environ à gauche de l'angle de façade menaçant ruine où l'angle s'est effondré pour éviter le basculement de celle-ci selon le croquis de principe ci-dessous.

Une bâche « respirante » sera mise en place pour protéger l'angle de la construction des ruissellements d'eau dans l'attente de la reprise.

Après mise en place des mesures conservatoires, la reprise de l'angle devra être réalisée sous deux mois ou avant si possible compte-tenu de la gêne engendrée pour les riverains dont la mesure où l'ensemble des ruelles et rues convergentes vers le 7 Impasse Jean Lefèvre sont condamnées pour la sécurité des personnes.

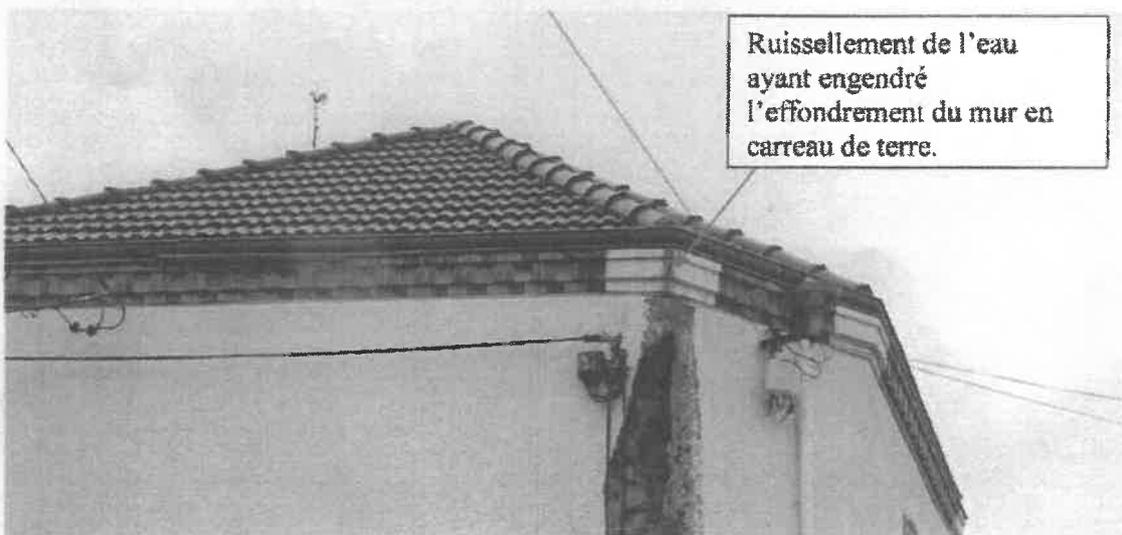
Photo n° 2

En bas de versant, la gouttière est posée sur la tête de mur. La gouttière déborde dans l'angle comme nous pouvons le constater sur la photo n°2 par la trace verdâtre laissée par le ruissellement de l'eau.

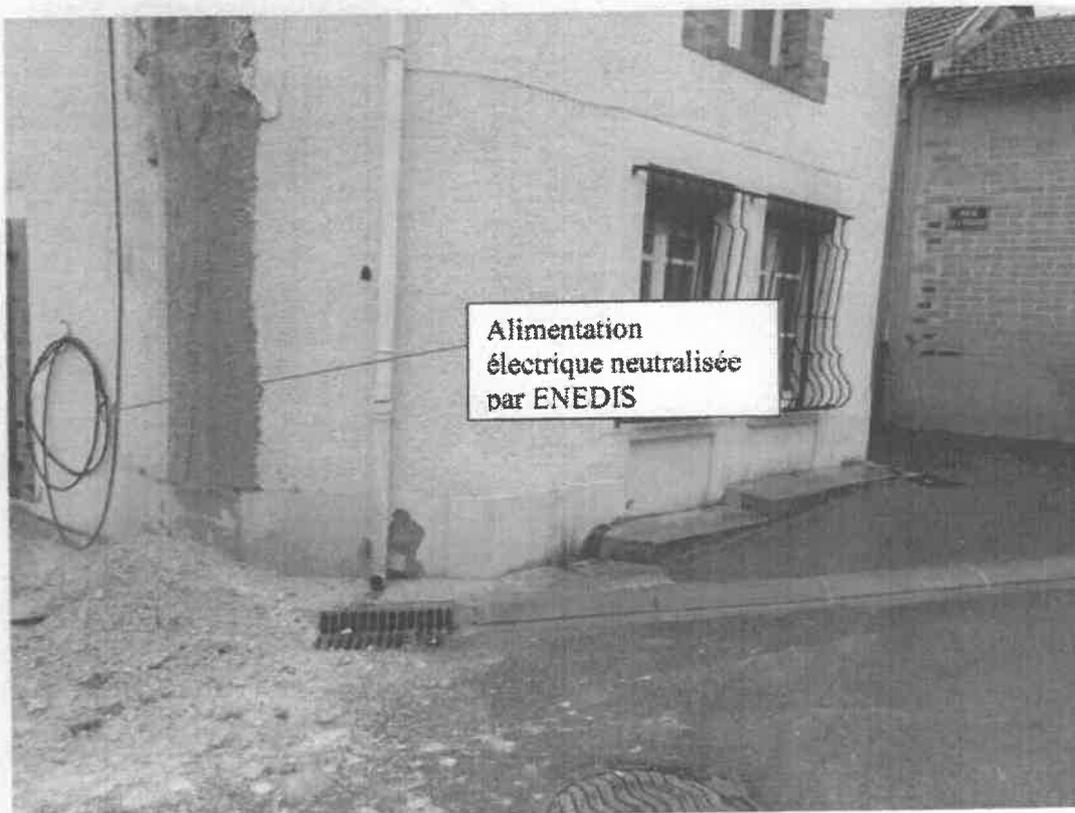
Photo n° 4

La façade dont l'angle s'est effondré, présente un léger déplacement vers la rue qu'il convient de contenir au plus vite par la mise en place de tirants métalliques et d'un étaielement par chevalement dont le principe sera défini dans le paragraphe mesure conservatoire.

Léger
déplacement de la
façade vers
l'impasse Jean
Lefevre

Il conviendra de mettre en place au minimum deux tirants métalliques au niveau de l'ancien plancher haut rez-de-chaussée et de l'ancien plancher haut des combles pour liasonner les faces Impasse Jean Lefèvre et rue de l'église au droit des planchers qui ont été déposés.

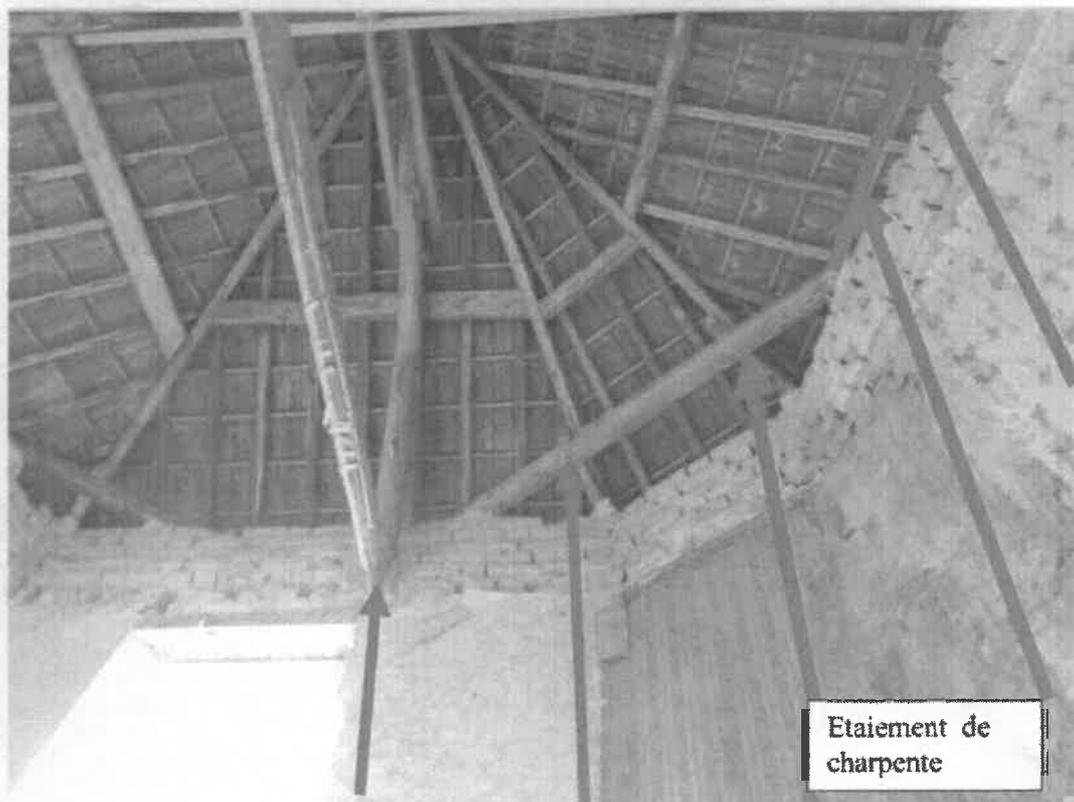
Photo n° 8

Etalement de
charpente

L'ensemble de la charpente devra être étayée au droit des poutres porteuses dans l'ensemble de l'angle au droit de la photo n°8 pour équilibrer l'ensemble du poids de la charpente et de la couverture dans cet angle.

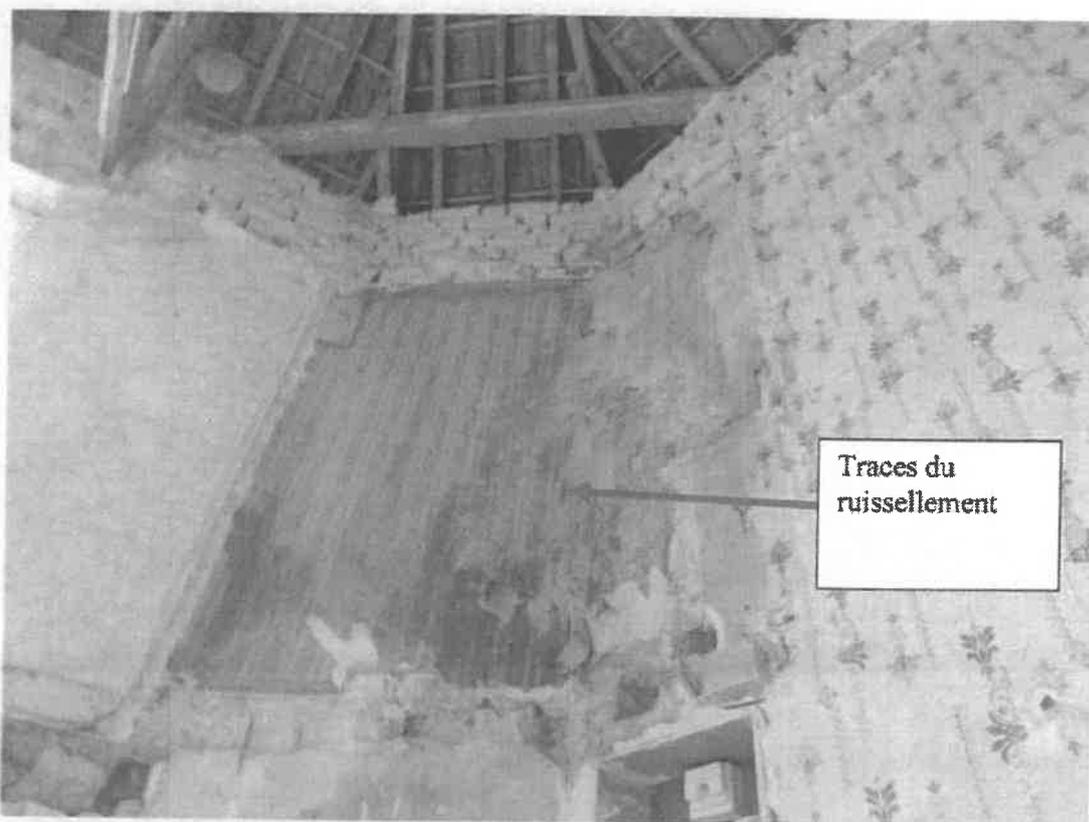
Photo n° 9

A l'intérieur, nous pouvons voir la trace du ruissellement de l'eau sur la photo n° 9 sur la face intérieure de l'angle de façade qui s'est effondrée.

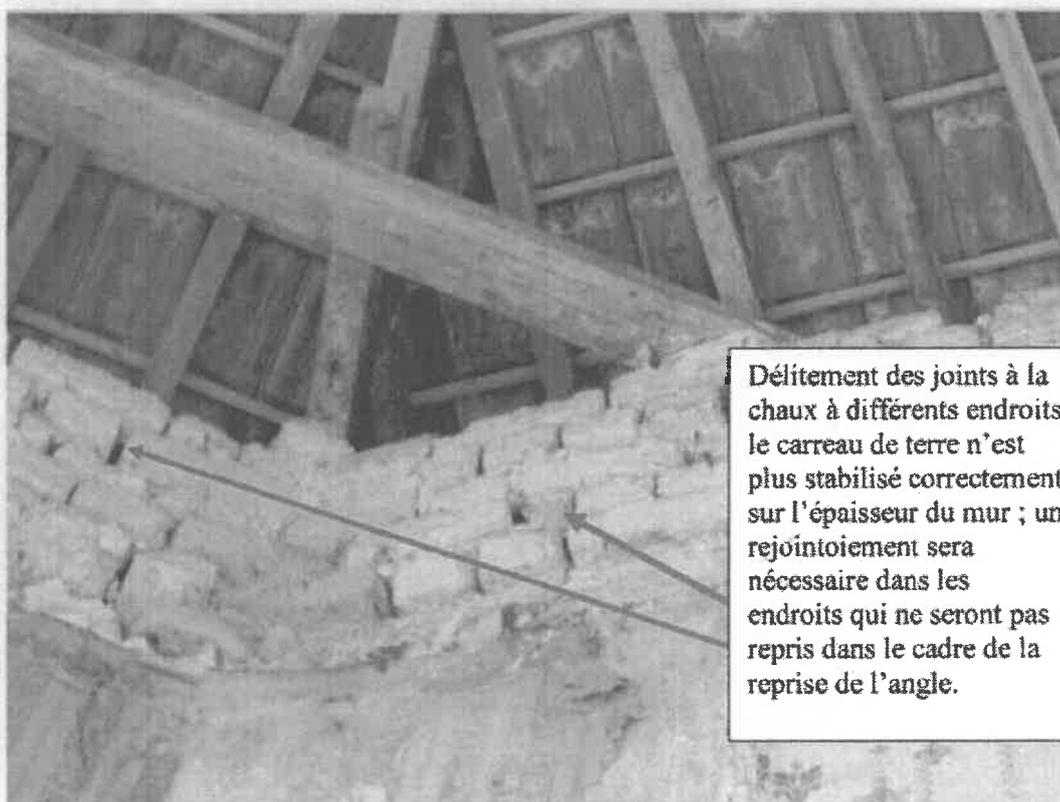
Photo n° 12

Nous pouvons constater que le mortier à la chaux liant les carreaux de terre n'est plus présent sur toute l'épaisseur du carreau de terre, ce qui fragilise la stabilité des murs.

Délitement des joints à la chaux à différents endroits, le carreau de terre n'est plus stabilisé correctement sur l'épaisseur du mur ; un rejointoiement sera nécessaire dans les endroits qui ne seront pas repris dans le cadre de la reprise de l'angle.

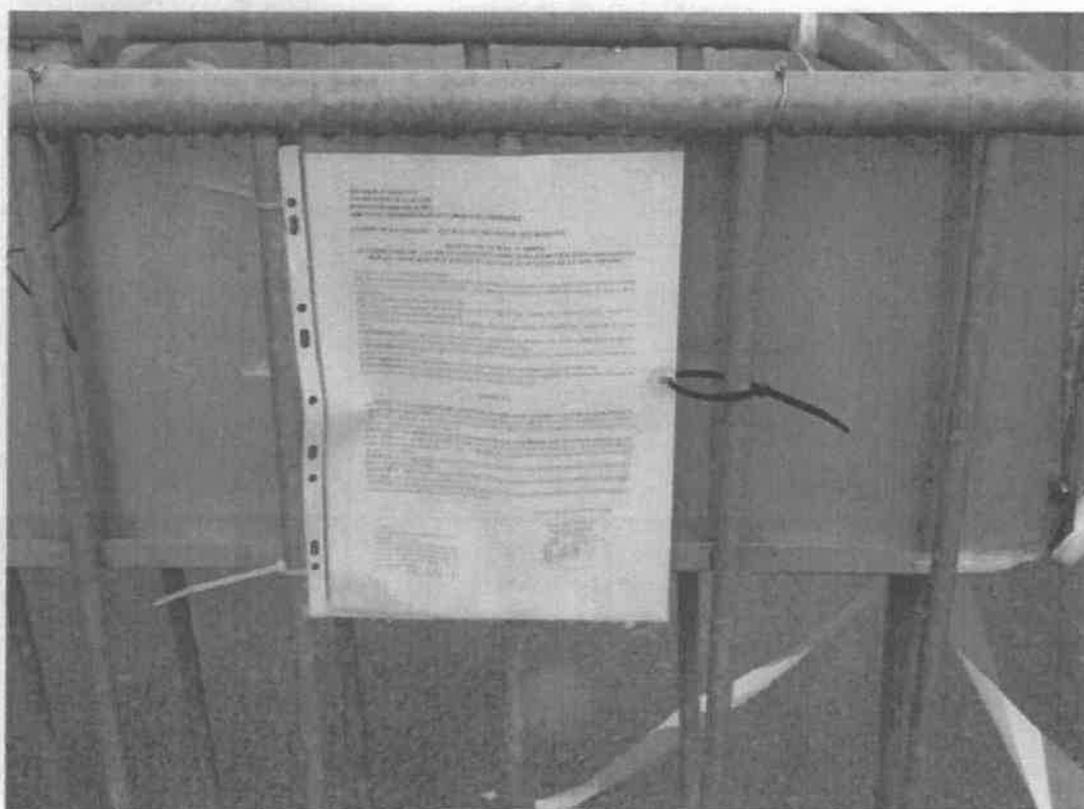
Photo n° 14

Les services de la mairie ont fait afficher sur la porte l'arrêté signifiant la procédure de péril (photo 14). Monsieur le Maire a coupé l'ensemble des accès des rues convergent vers le 7 Impasse Jean Lefèvre, objet du péril (photos n°15 à 21)
