La Noblette et ses affluents

Programme de Restauration et d'Entretien (2022-2027)

Diagnostic et propositions d'actions

FICHES DES OUVRAGES LIMITANTS OU INFRANCHISSABLES

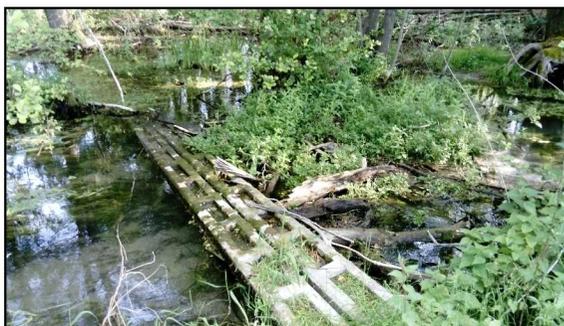
nom_	date	ouvrage	ouvhou	ouvlong	ouvlar	franchi	etat	remarq	detail	diam
ouv3	26-05-2020	passerelle		4	0.8	Limitant	Dégradé	source d'embacles fait de 2 poteaux en béton

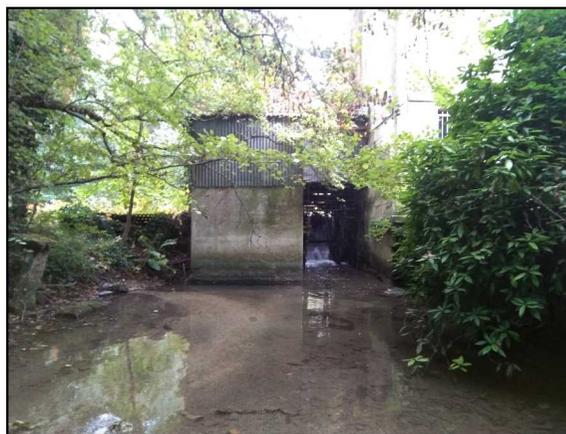
ouv8-

nom_	date	ouvrage	ouvhou	ouvlong	ouvlar	franchi	etat	remarq	detail	diam
ouv8-ROE43	15-10-2020	vannage	2	3		Infranchissable	Dégradé	vanne principale du moulin

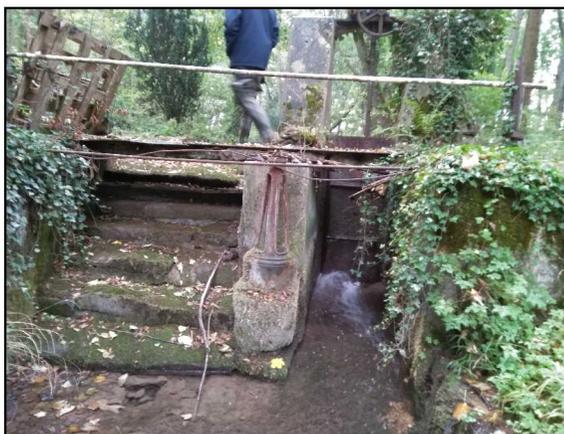
nom_	date	ouvrage	ouvhou	ouvlong	ouvlar	franchi	etat	remarq	detail	diam
ouv9	16-01-2019	déversoir	1.5	6	2	Infranchissable	Dégradé	ouvrage de décharge composé d'un déversoir et d'une petite vanne

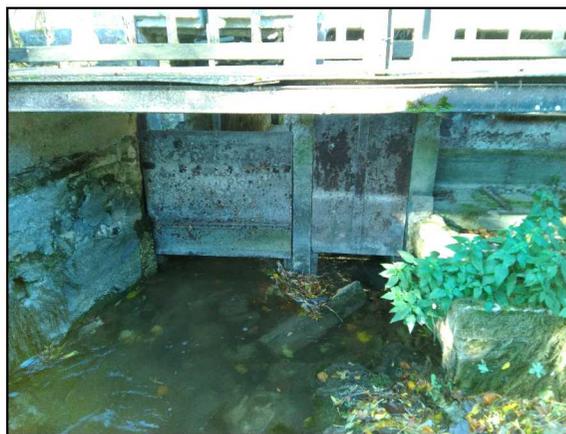
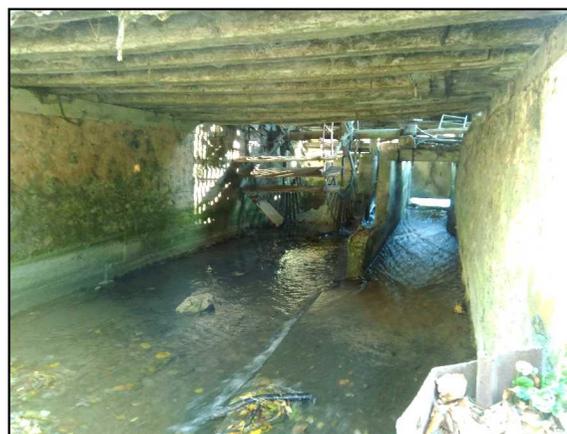
ouv13-

nom_	date	ouvrage	ouvhou	ouvlong	ouvlar	franchi	etat	remarq	detail	diam
ouv13-ROE54880	04-11-2020	vannage				Infranchissable	Dégradé	vanne souvent ouverte, mais reste un déversoir en béton

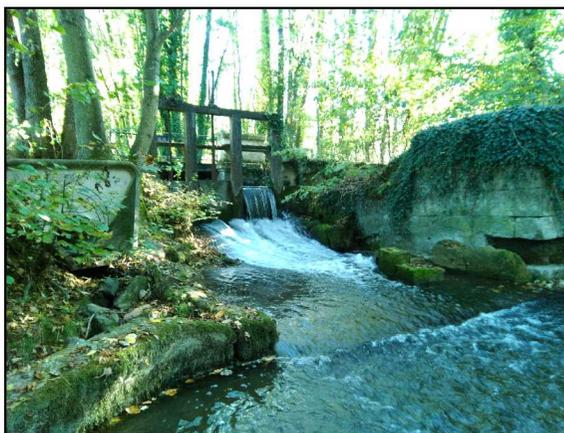
nom_	date	ouvrage	ouvhou	ouvlong	ouvlar	franchi	etat	remarq	detail	diam
ouv15	04-11-2020	vannage	2	10	6	Infranchissable	Dégradé	3 vannes

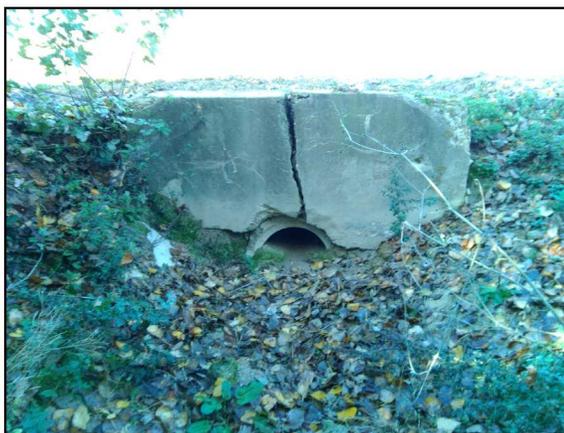
nom_	date	ouvrage	ouvhou	ouvlong	ouvlar	franchi	etat	remarq	detail	diam
ouv17	04-11-2020	passage agricole		16 m	3 m	Infranchissable	Mauvais	buse bouchée et tête de buse fissurée sous un chemin agricole	busé	600

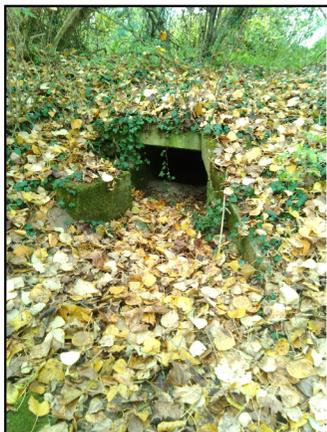
nom_	date	ouvrage	ouvhou	ouvlong	ouvlar	franchi	etat	remarq	detail	diam
ouv19	13-11-2020	pont	0.6	15	0.8	Limitant	Dégradé	dallot en pierre sous un chemin agricole	cadre

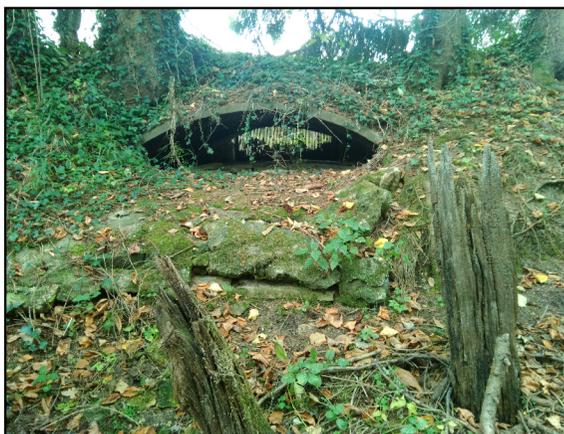
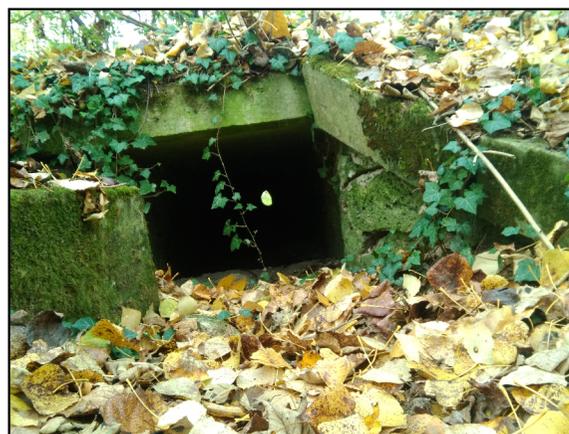
nom_	date	ouvrage	ouvhou	ouvlong	ouvlar	franchi	etat	remaq	detail	diam
ouv20	13-11-2020	barrage	0.8		1	Infranchissable	Dégradé	grille et déversoir alimentant directement un étang

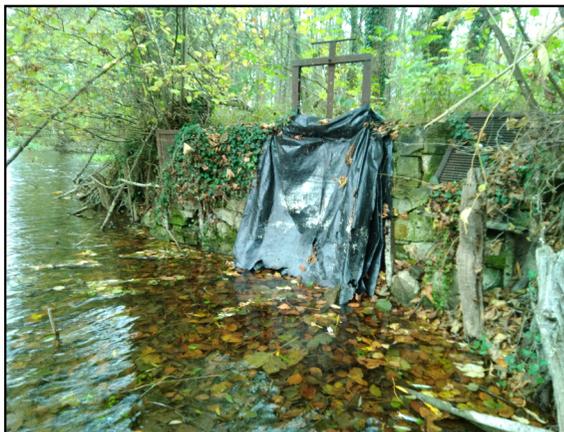
nom_	date	ouvrage	ouvhou	ouvlong	ouvlar	franchi	etat	remarq	detail	diam
ouv21	13-11-2020	vannage	1		0.6	Infranchissable	Dégradé	grille et bache
