RAPPORT DE CONTROLE DES HYDRANTS DE L'ENTREPRISE

BARENBURG

CAMPAGNE 2020

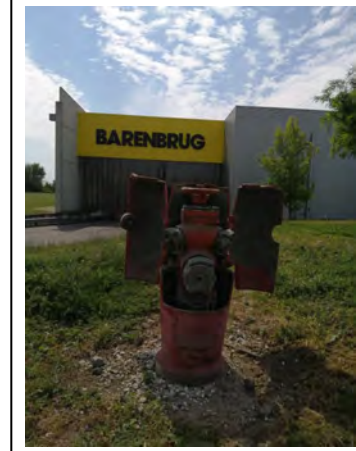
Numéro de l'hydrant : N°1

Pression statique (bars)	Essais	
	Débit à 1 bar	Débit MAX
10,5	166	166

Désignation	OUI/NON	Observations
Hydrant conforme à la norme NFS 62.200	OUI	
Hydrant nécessitant une maintenance ou une réparation	NON	
Hydrant hors service	NON

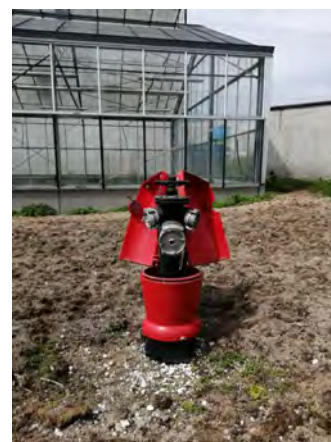
Numéro de l'hydrant : N°2

Pression statique (bars)	Essais	
	Débit à 1 bar	Débit MAX
10,9	180	180

Aspect Extérieur	Cocher la case
Pas de sécurisation hydrant	
Capot/couvercle détérioré ou manquant	
Peinture à refaire	
Ouverture/fermeture hydrant impossible	X
Problème d'étanchéité	X
Problème de vidange	
Mauvaise visibilité

Désignation	OUI/NON	Observations
Hydrant conforme à la norme NFS 62.200	OUI	
Hydrant nécessitant une maintenance ou une réparation	OUI	Manque un bouchon DN80 Problème d'étanchéité au niveau du volant Ouverture stoppée car problème de fixation au niveau du volant
Hydrant hors service	NON
