Société Nationale des Chemins de fer Français  
RÉGION DE L'EST

Ligne d' Épervain à Reims

Inondation du souterrain de Rilly et de la gare de Rilly-la-Montagne  
le 1<sup>er</sup> janvier 1941

Ligne d'Epervay à Reims  
Souterrain de Rilly-la-Montagne

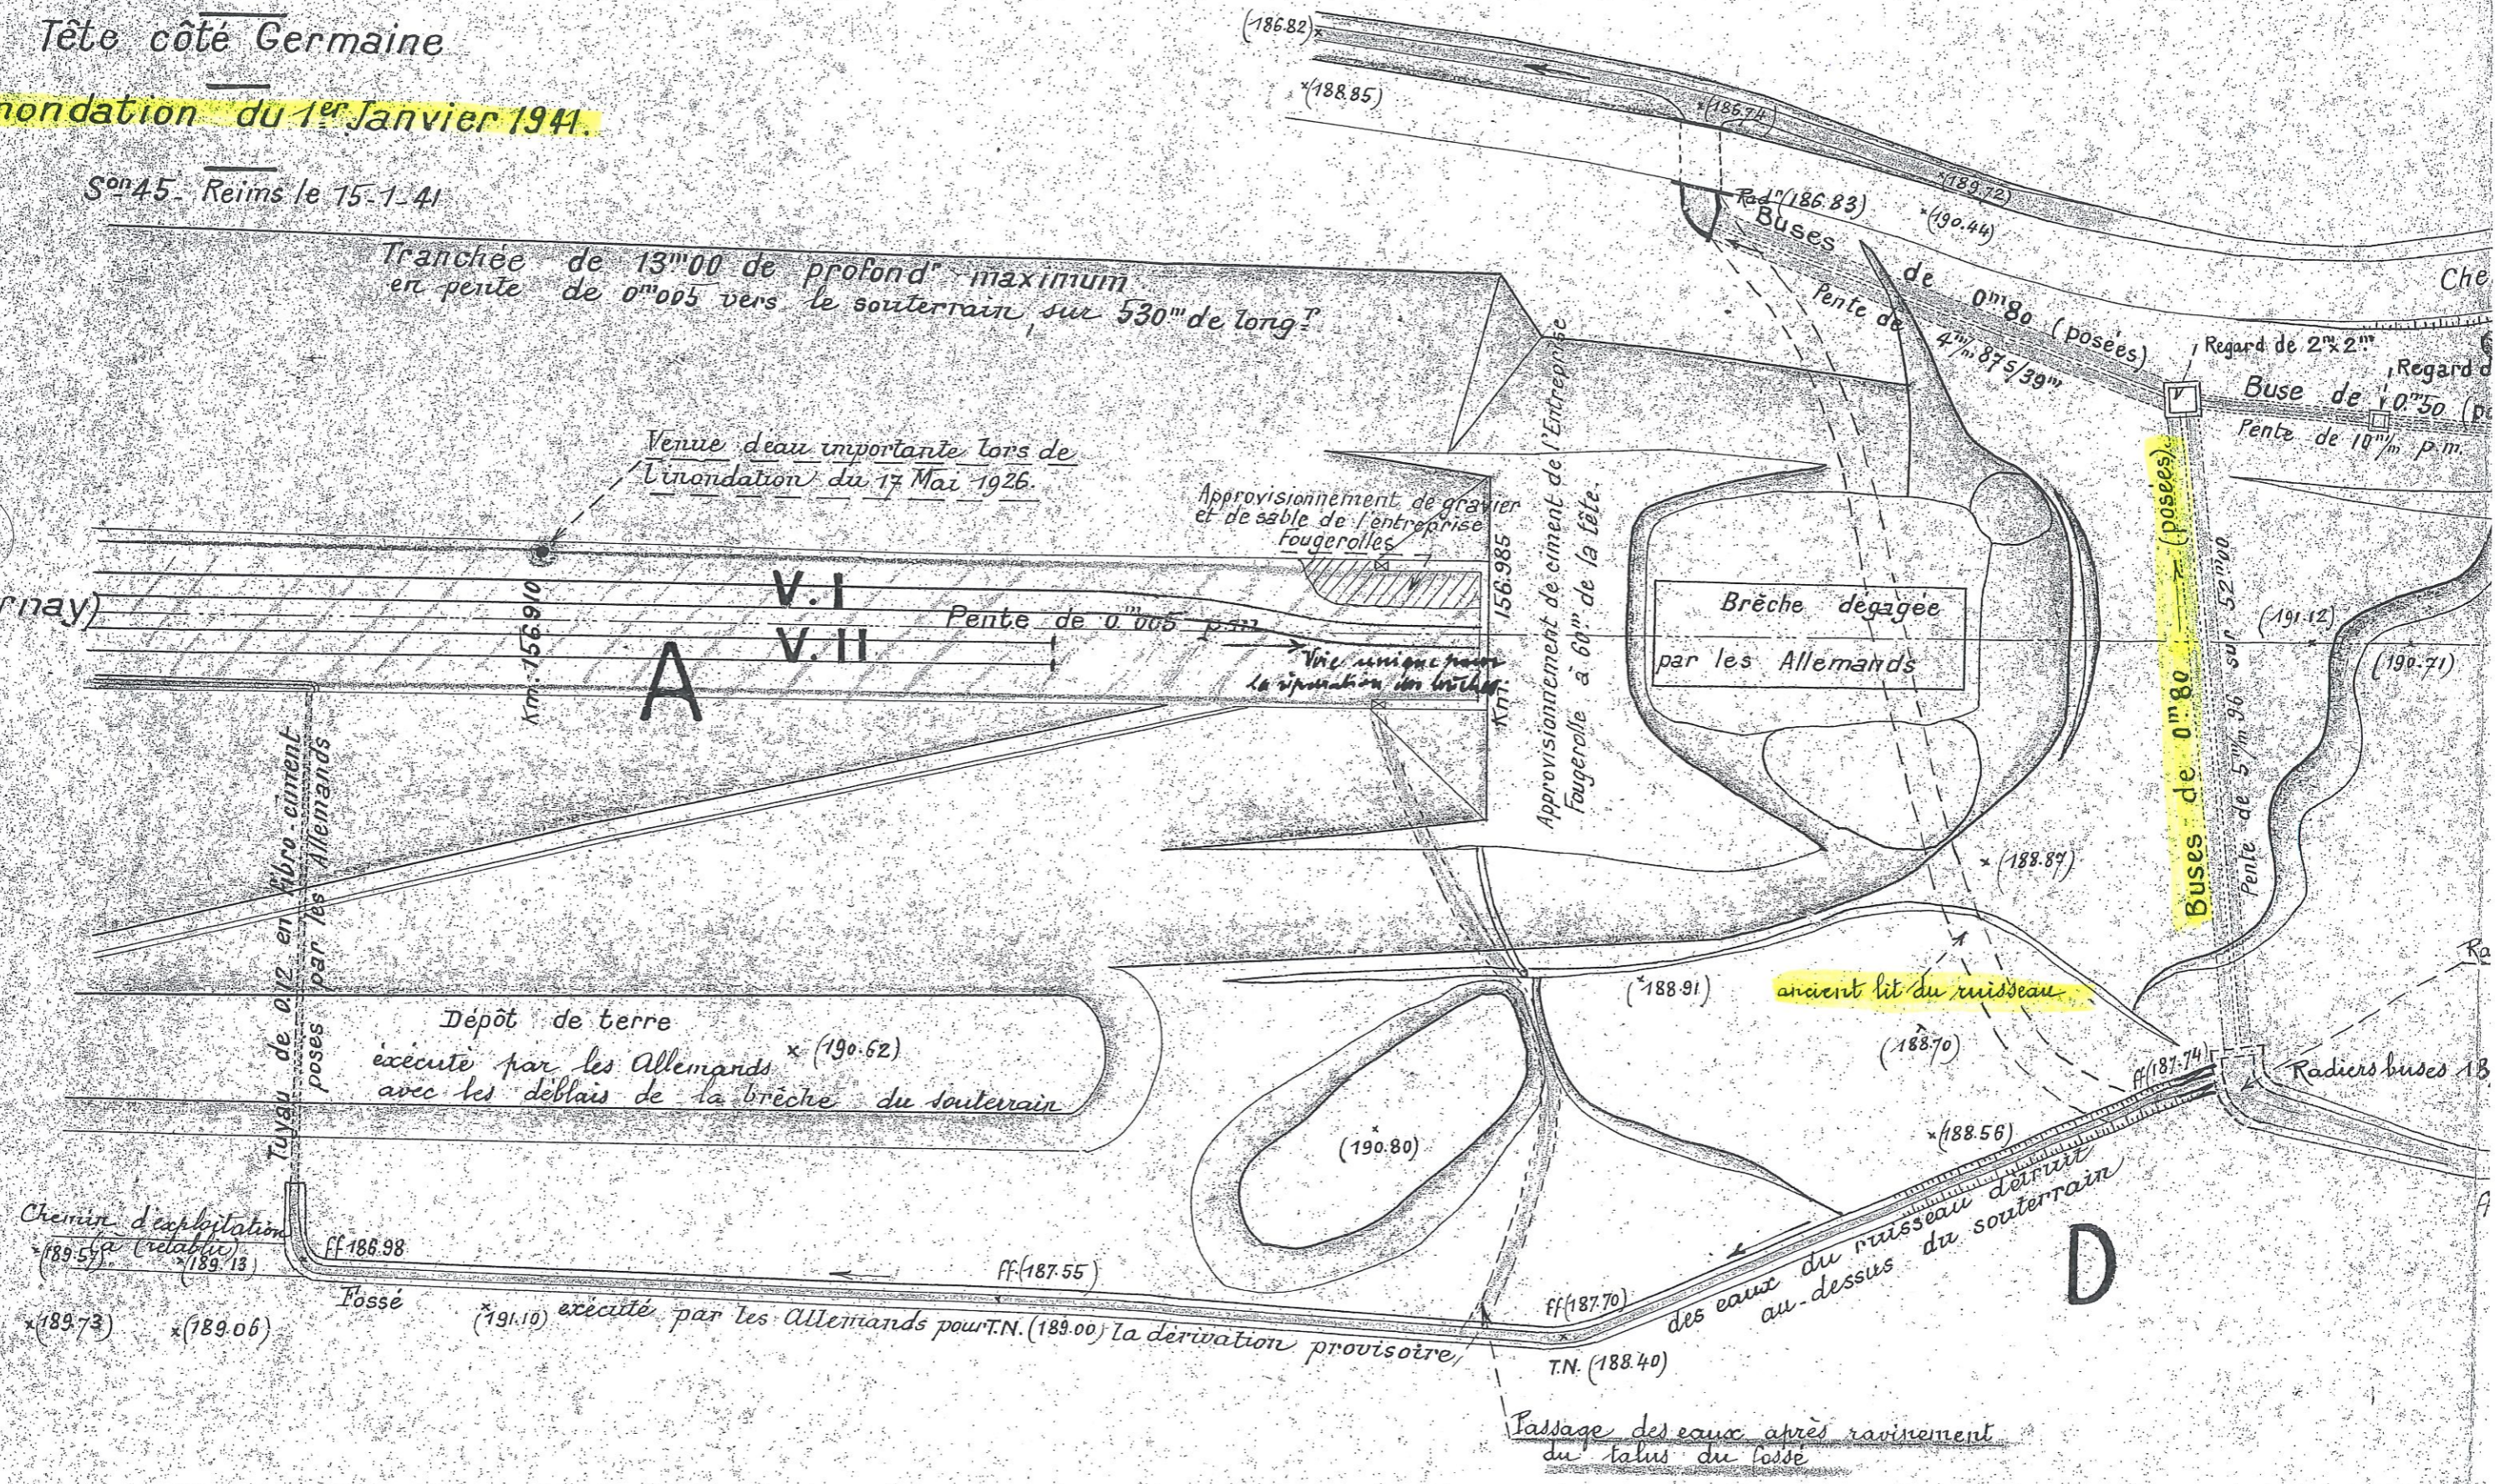
Tête côté Germaine

A- La tranchée de 530 m de longueur et de 13 m de hauteur  
maximum qui précède le souterrain est en pente de 0,005 par mètre  
vers celui-ci, lequel est également en pente de 0,005 vers la  
gare de Rilly

Il est probable qu'une arrivée d'eau semblable à celle qui  
a été observée au pied du talus côté voie I (km 156,910) lors de  
l'inondation du 17 mai 1926, s'est également produite le 1er  
Janvier. Il n'a pas été possible de vérifier en raison de la présence  
de d'un dépôt de rails au-dessus de ce point.

B- Le fossé maçonné situé à gauche du chemin de Germaine à  
Villers-allerand était obstrué par des moellons sur 6m de longueur  
à 300 m de la tête du souterrain (voir photo n° 1 ci-jointe).  
D'après nos renseignements cette obstruction aurait été faite par  
l'organisation Todt pour pouvoir tourner ses camions-autos.  
Il s'en suit que la presque totalité de l'eau de ce fossé traversait  
le chemin et venait couler au-dessus du souterrain pour se  
jeter ensuite dans le bûcheau.

D- Le raccord définitif des buses de 0,80 et du ruisseau n'étant pas encore terminé, l'arrivée de l'eau en est trouvée un peu gênée (un vide de 0m15 environ a été remarqué en effet à la partie supérieure des buses pendant l'inondation). De ce fait l'eau a rempli le fossé exécuté par les Allemands comme dérivation provisoire du ruisseau et a débordé puis gagné la tranchée en ravinant les terres déposées par les Allemands à sa partie supérieure.

Venue d'eau importante lors de  
l'inondation du 17 Mai 1926.

Brèche dégagée  
par les Allemands

exécuté par les Allemands pour T.N. (189.00) la dérivation provisoire

Passage des eaux après ravinement  
du talus du fosse

1°- Voir la tête côté Germaine du souterrain (voir dessin n° 1)

a) Les moellons qui obstruaient le fossé de gauche du chemin de Germaine à Villers-Allerand ont été retirés et la solution de continuité qui existait dans la banquette de droite de ce chemin a été supprimée.

b) Des dispositions ont été prises afin que l'exécution de la tête amont des buses de 0,80 ne puisse plus gêner l'écoulement des eaux.

c) Le fossé exécuté par les Allemands a été remblayé vers le ruisseau et ce travail se poursuit.
