DEPARTEMENT DE LA MARNE
COMMUNE DE VANAUT LE CHATEL

**PROCEDURE DE DEFINITION
DES PERIMETRES DE PROTECTION
DU CAPTAGE DE VANAUT LE CHATEL**

**SOURCE DE LA HEURLOTTE
(BSS000PVSU)**

Réf. N° 20-51-HPP-506
31 Mars 2020

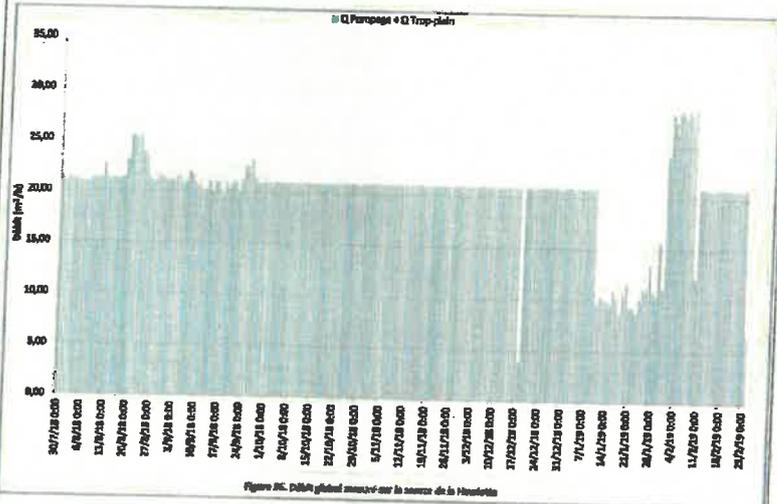
Ce graphique pose là aussi problème du fait de la non prise en compte de mesures dépassant les capacités du seuil et du déversoir de mesures.

De ce fait, on ne peut observer la courbe de tarissement et le graphique n'est d'aucune utilité quant à l'estimation globale de production annuelle de la source (pourtant utile quant à l'estimation du bassin versant hydrogéologique alimentant le captage).

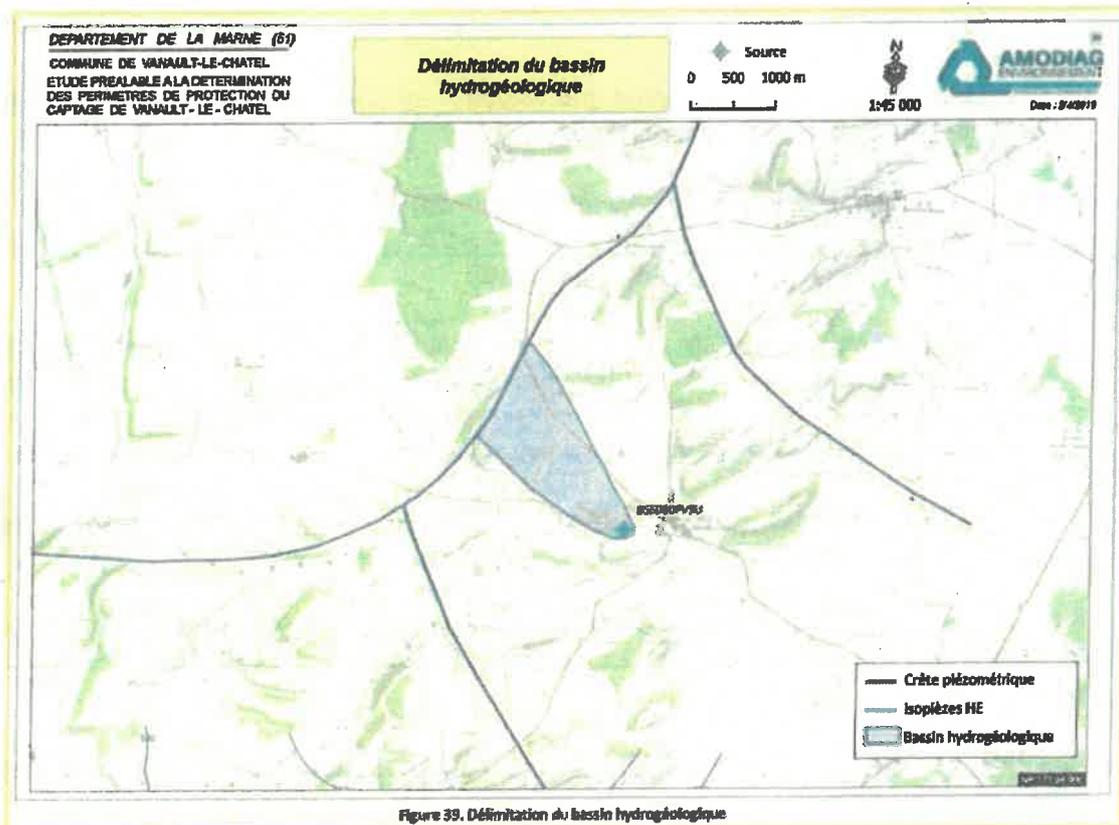
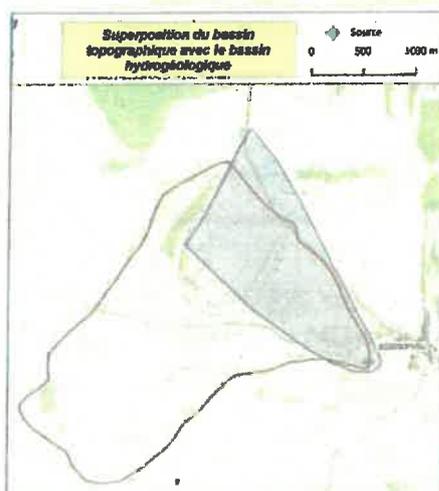
Si globalement cette délimitation semble acceptable, il n'en reste pas moins que le captage est localisé comme étant au droit de l'axe du ru de la Heurlotte ; ce qui n'est pas le cas.

La présence d'apports issus de la rive droite de ce ru ne serait à prendre en compte qu'en cas de liaison entre cet écoulement et le captage ; ce qui n'a pas été démontré.

De la même manière, la délimitation du bassin versant topographique prend en compte une vaste surface présente en rive droite de ce ru sans doute surimposé (comme souvent dans la craie) sur une fracture drainante : limite hydrodynamique.

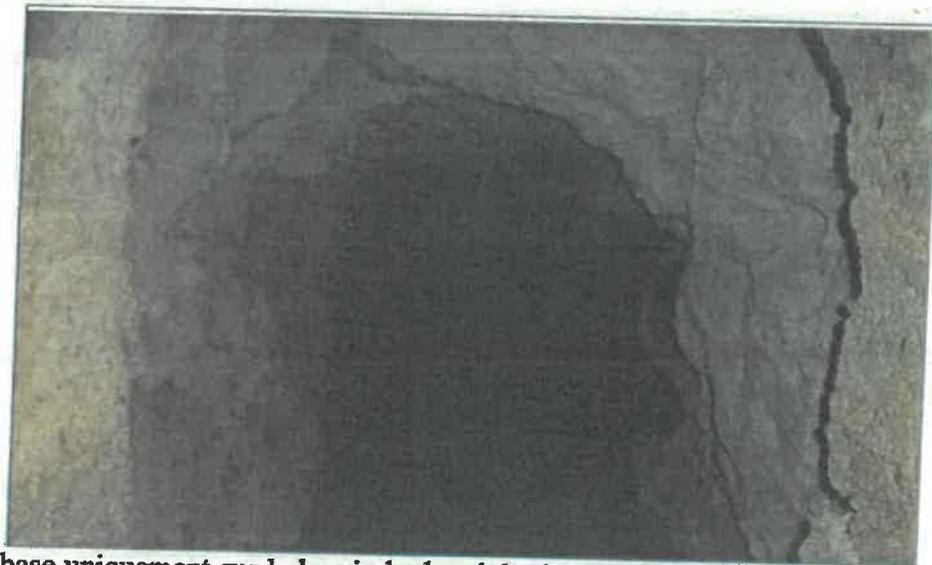
Pour mémoire, la photo de la galerie montre bien que l'on se trouve dans la craie.

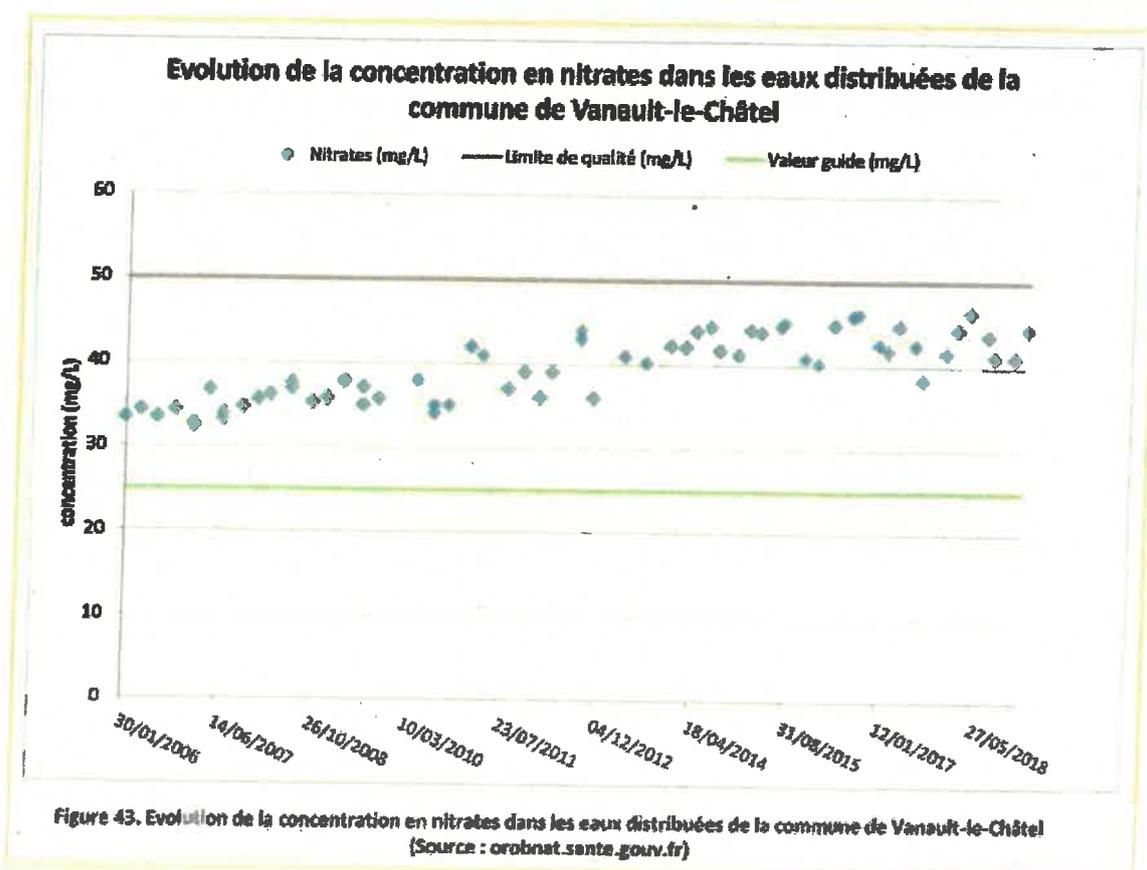
Le graphique concernant l'évolution de la concentration en nitrate des eaux distribuées figurant en page 91 du dossier Amodiag doit être interprété très globalement, les valeurs en abscisse étant mal réparties.

Il n'en reste pas moins qu'il serait bon, à titre préventif, d'étudier la faisabilité et le coût d'une unité de traitement des nitrates qui pourrait à terme être nécessaire.

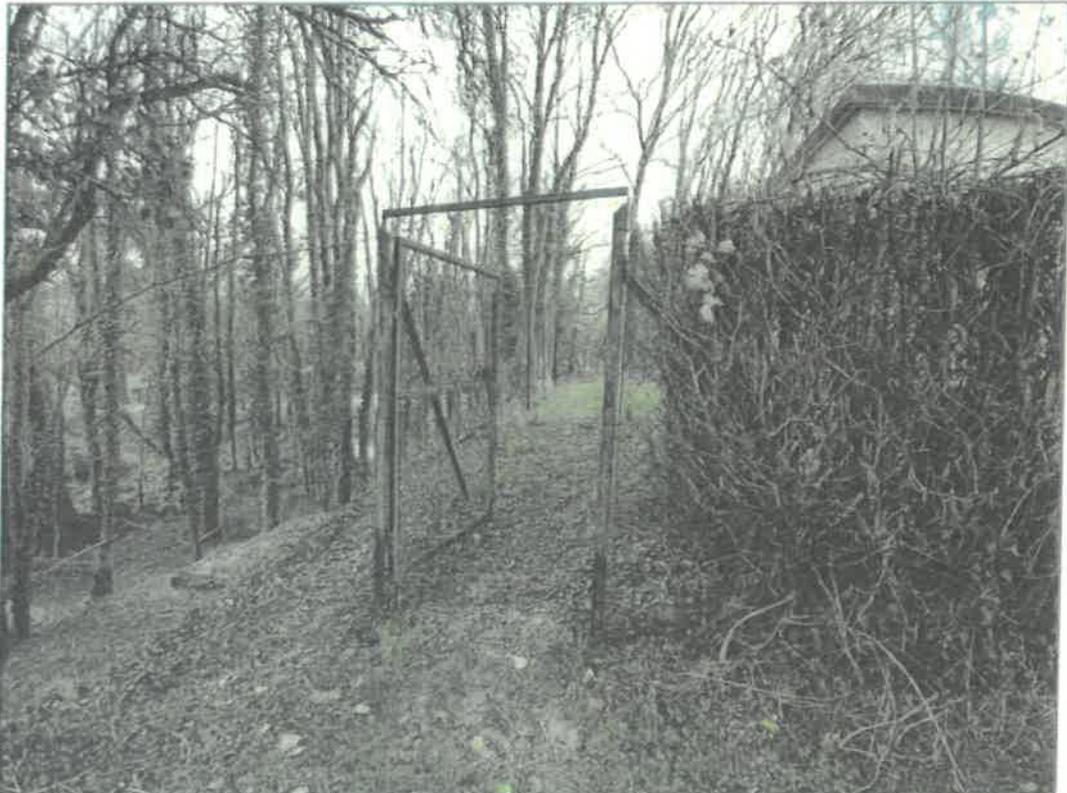
A l'heure actuelle, le local technique chapeautant le puits de pompage est entouré par une clôture en très mauvais état (clôture sectionnée en plusieurs endroits), de même que le portillon d'accès.

Sachant qu'au sein du périmètre immédiat, aucun déversement de substances polluantes ne doit être possible (seuls les ouvrages liés au captage des eaux et à son entretien doivent être en effet présents), la mise en place d'une clôture le long de l'emprise du périmètre de protection immédiate (dont portail) est obligatoire.

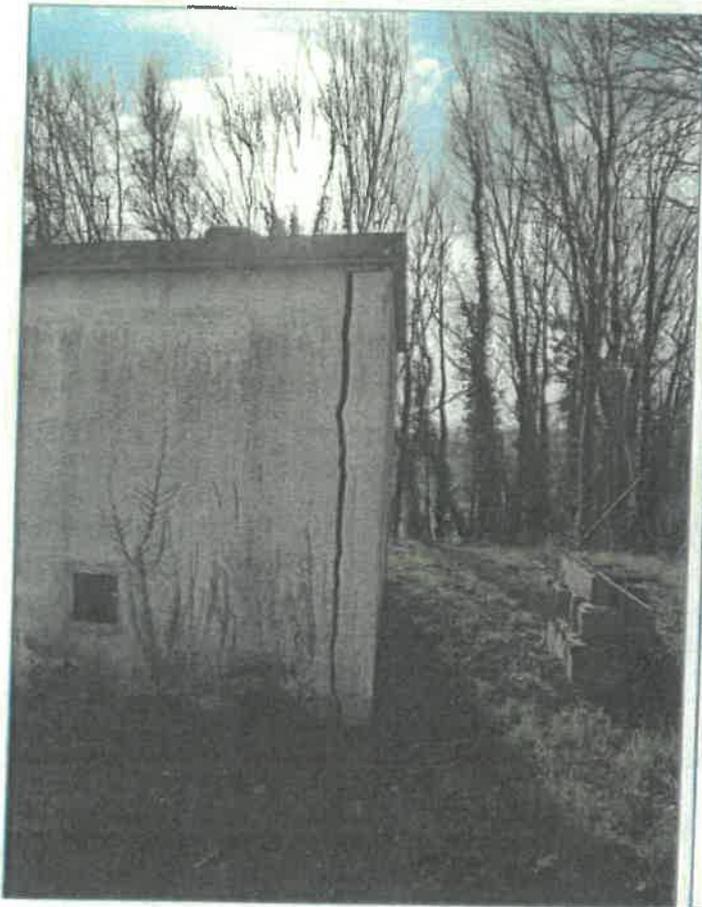
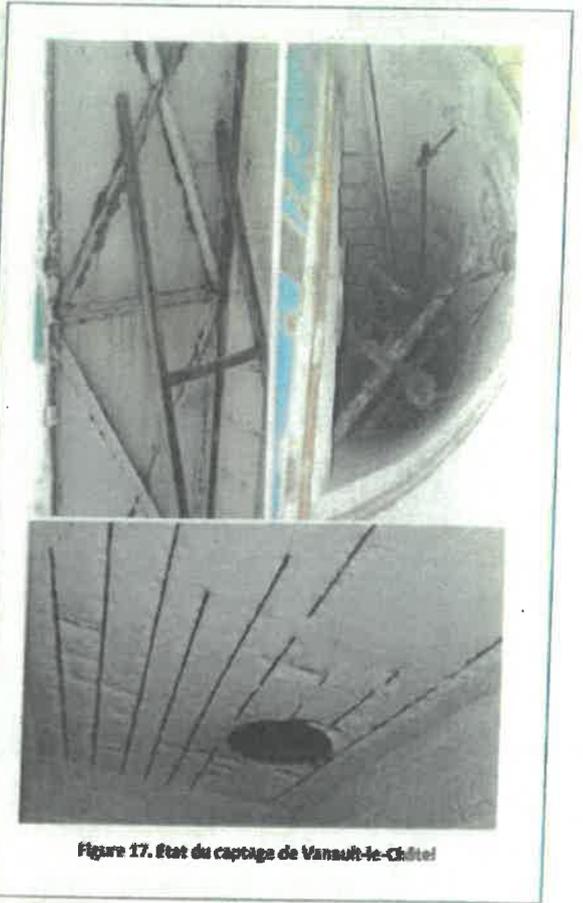
Figure 17. Etat du captage de Vansault-le-Château

Le bâtiment en lui-même menace ruine et un risque d'effondrement n'est pas à exclure !

On note ainsi une fissure très conséquente dans l'angle NO (confer photo en page suivante) et des altérations nettes des ferrailages du toit qui sont désormais apparents.

L'emprise du PPI dans le secteur du bâtiment technique permet d'envisager une réfection avec extension de celui-ci, ceci rendant possible la mise en place, si besoin est, d'une unité de traitement des nitrates.

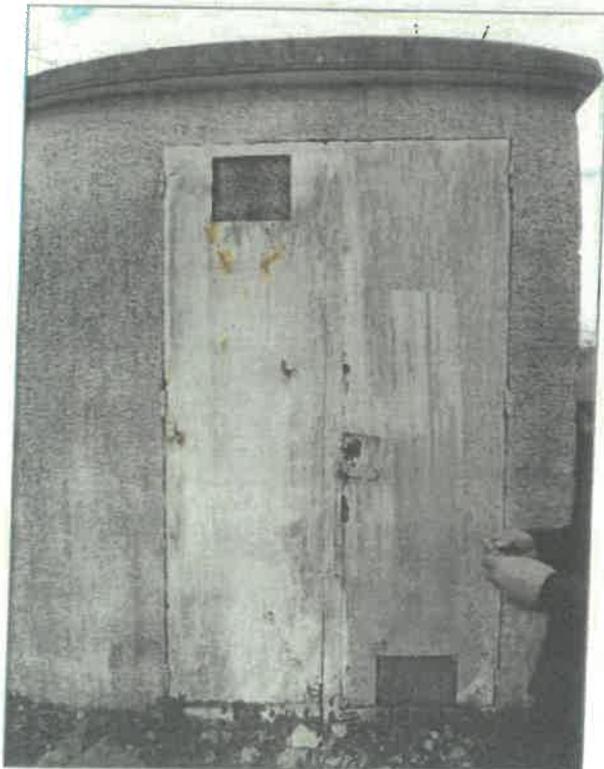
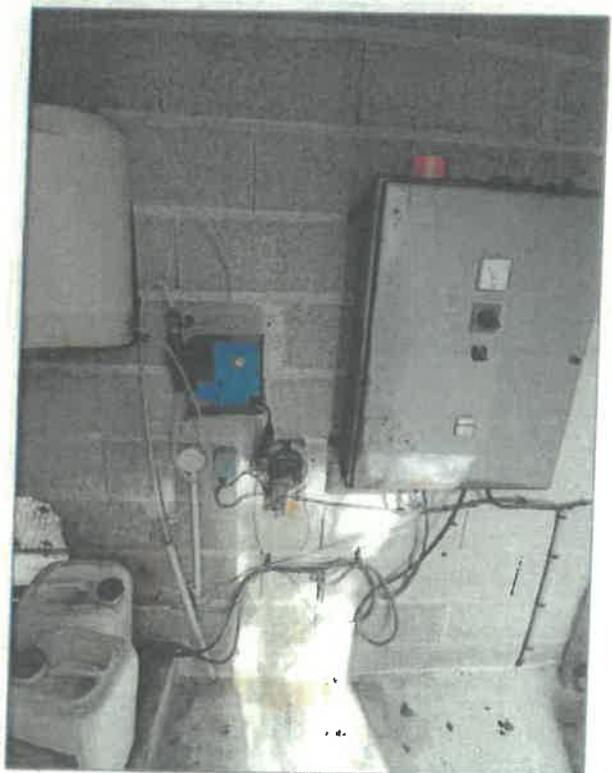
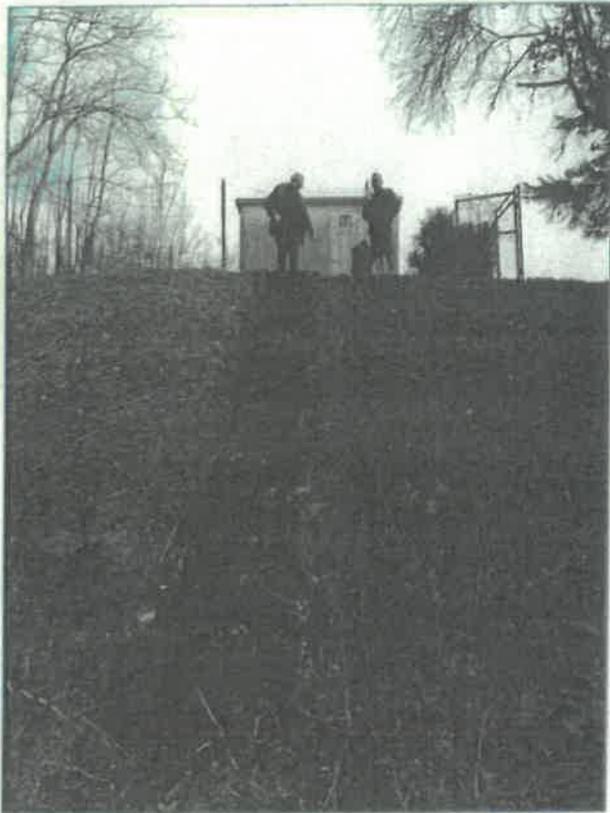
L'escalier menant au puits de visite est quant à lui dangereux : marches abimées et envahies par les feuilles.

Une réfection du capot de fermeture du puits et de ses équipement techniques est également à effectuer.

Idem pour la porte d'accès et les installations de chloration.

Une réfection avec mise en place d'une rambarde de sécurité est à effectuer.

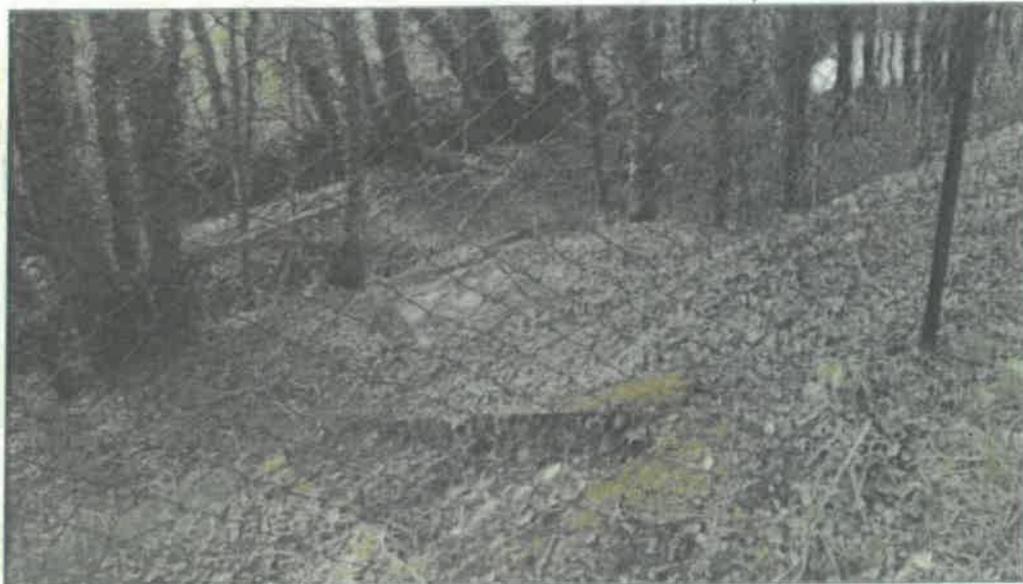
Au niveau du puits de visite, qui est l'emplacement de captation des eaux, la surface relativement plane permettant la mise en place d'une clôture rigide est limitée (1 m environ en amont et en aval topographique – 2 à 5 m en latéral).

La sécurisation de la tête du puits de visite est également à effectuer : système de fermeture à revoir.

Entre le puits de visite et le trop-plein, la mise en place d'un escalier est également à envisager.
