Dossier suivi par Marie Lebarque, Technicienne zones humides

**Pré-diagnostic des zones humides  
M. CAZE  
Commune de Champlat-et-Boujacourt  
Compte-rendu du 01/12/2016**

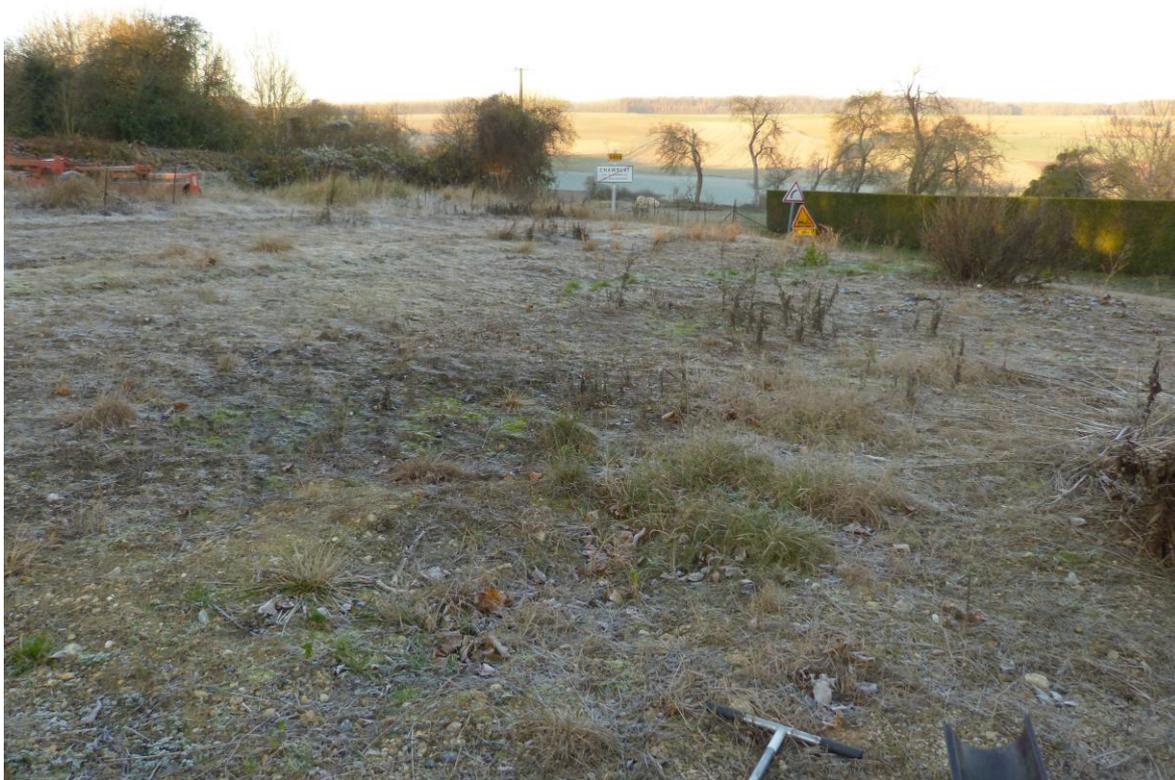
Figure 3 : illustrations de la parcelle 134.

La parcelle correspond à une végétation de terrain vague. La saison automnale/hivernale étant bien avancée, l'inventaire n'a pu être exhaustif. Toutefois, aucune espèce de zones humides n'a été recensée.

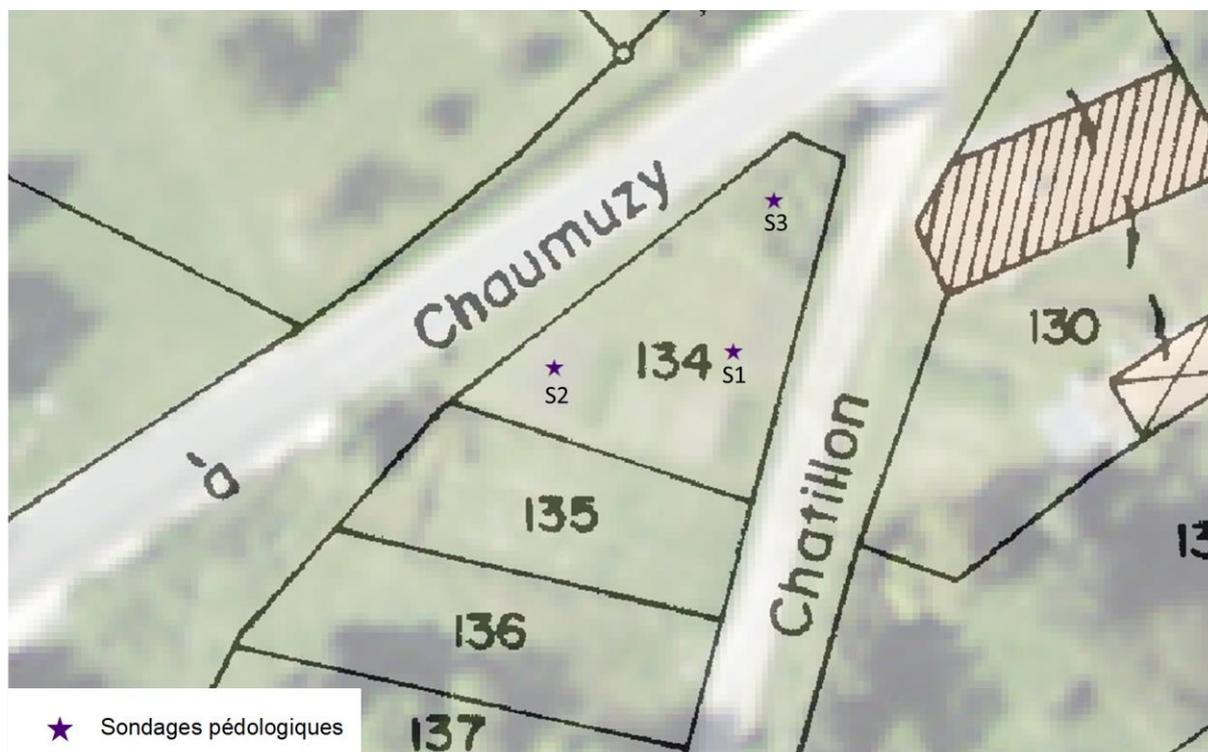
Figure 4 : localisation des sondages pédologiques réalisés.

La technicienne zones humides du Parc a réalisé trois sondages pédologiques afin de vérifier le type de sol (figure 4).

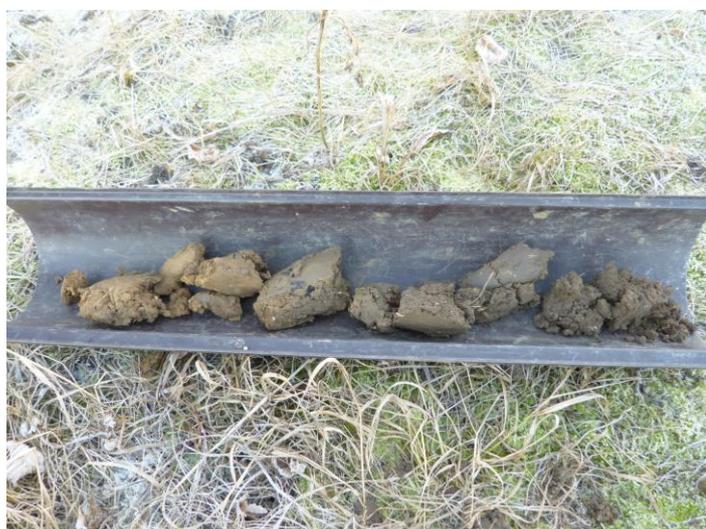
Figure 5 : profil de sol du sondage S1.

La profondeur des sondages pédologiques réalisés a atteint 70 centimètres. L'expertise rend compte de l'absence totale de traces d'hydromorphie. Aucun sol de zone humide n'a été rencontré.
