**E3C**  
Bureau d'études

# Carte communale Châtrices (51)

Pré-Diagnostic Zones  
Humides

10/11/2017

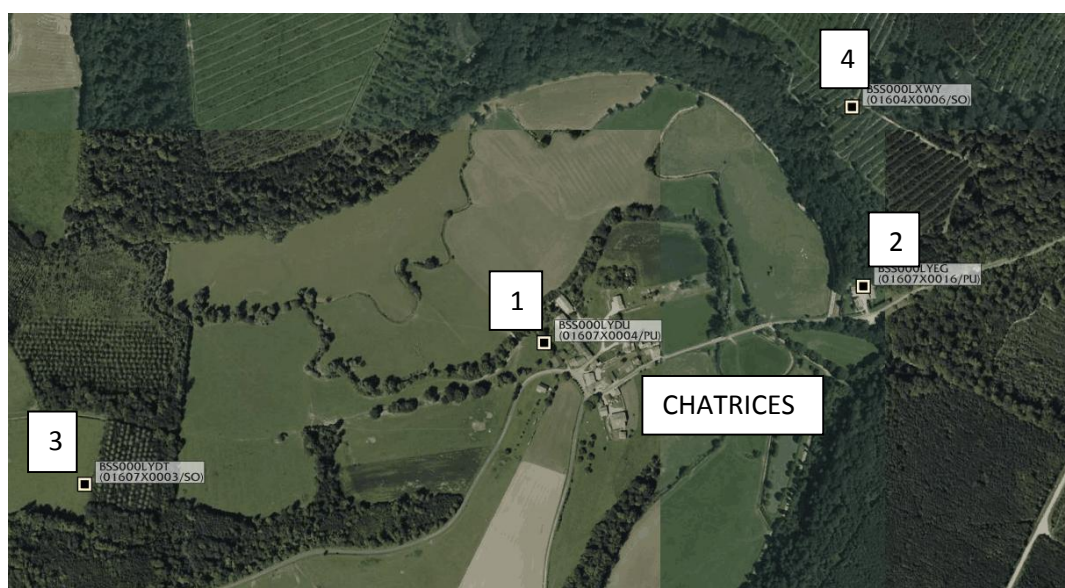
Deux puits et deux sources sont à moins d'un kilomètre des zones d'études : la source de Fontaine Monsieur, le puits du village, le puits de la Maison forestière et la source de la commune.

Source : Infoterre © BRGM - Banque de données du Sous-Sol (BSS)

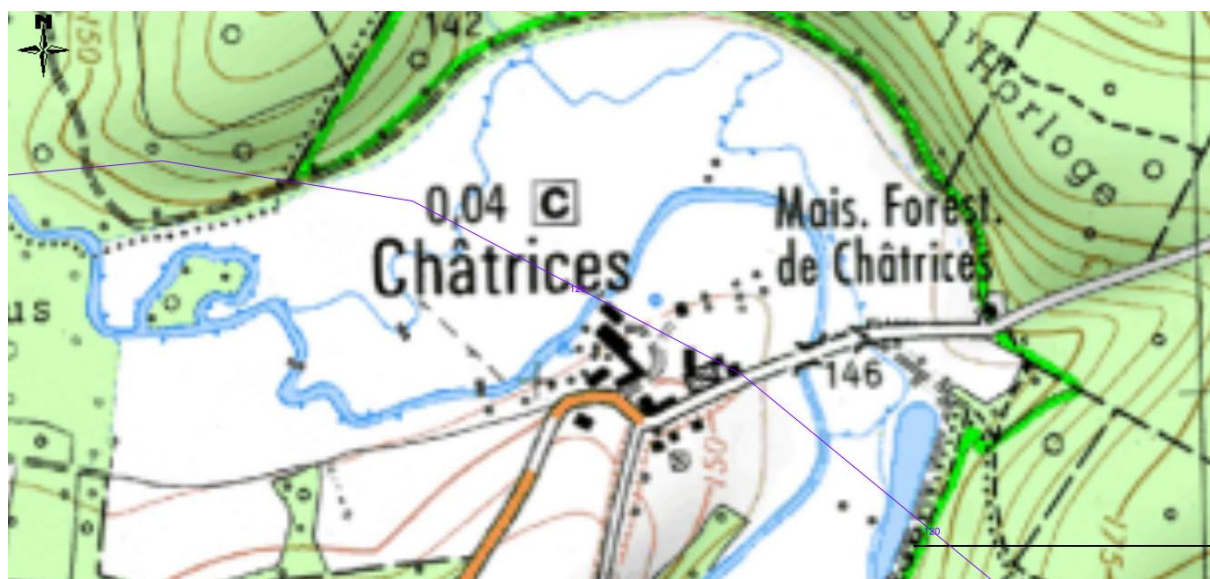
La courbe indique une nappe phréatique à 120 m d'altitude traversant la vallée de l'Aisne et ceinturant le Nord du village. Les sites d'étude 1 à 3 se trouvent à l'altitude la plus basse, c'est-à-dire à 146 ou 147 m ; la nappe est donc profonde de plus de 25 m lors de l'estimation de sa situation en 1997.

Source : © SIGES Seine-Normandie – Ech. 1/9 000<sup>ème</sup>

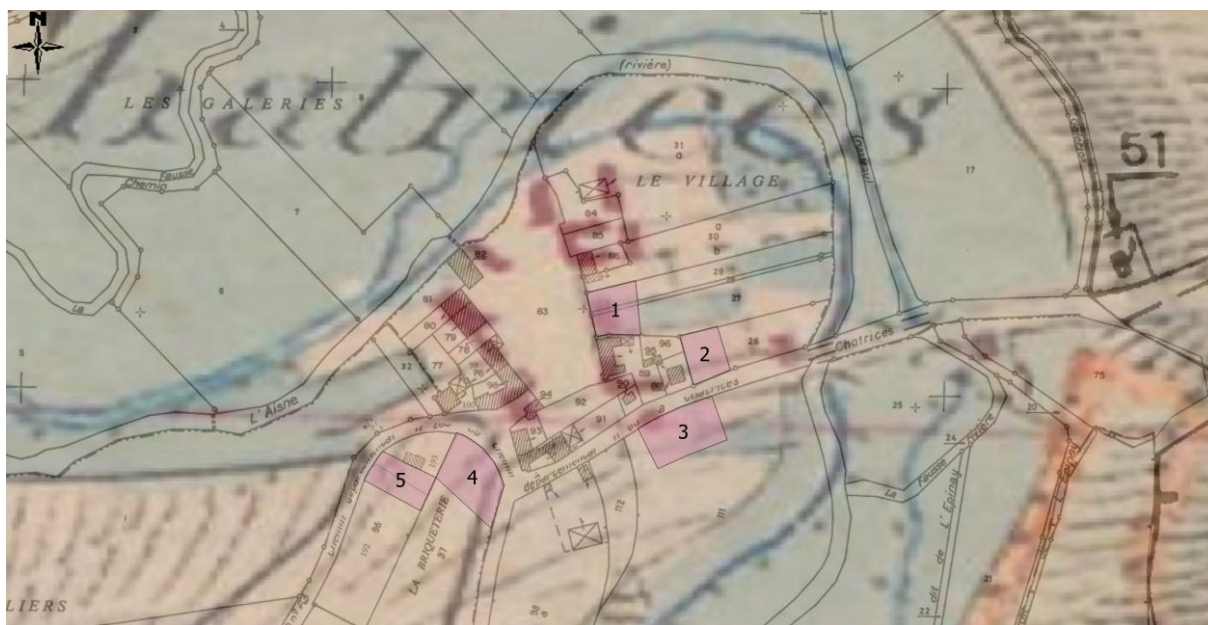
Parmi les cartes anciennes recherchées, celle de l'Etat-major (1820-1866) présente une légende bleue indiquant la présence d'eau (carte ci-après). Il est vraisemblable que ce figuré bleu corresponde aux inondations du cours d'eau de l'Aisne. Certaines parties remontent en forme de langue jusqu'au village, et concernent davantage les sites d'étude 1 et 3.

Superposition carte d'Etat-major et cadastre, avec indication des sites d'étude – Ech. 1/5 000ème

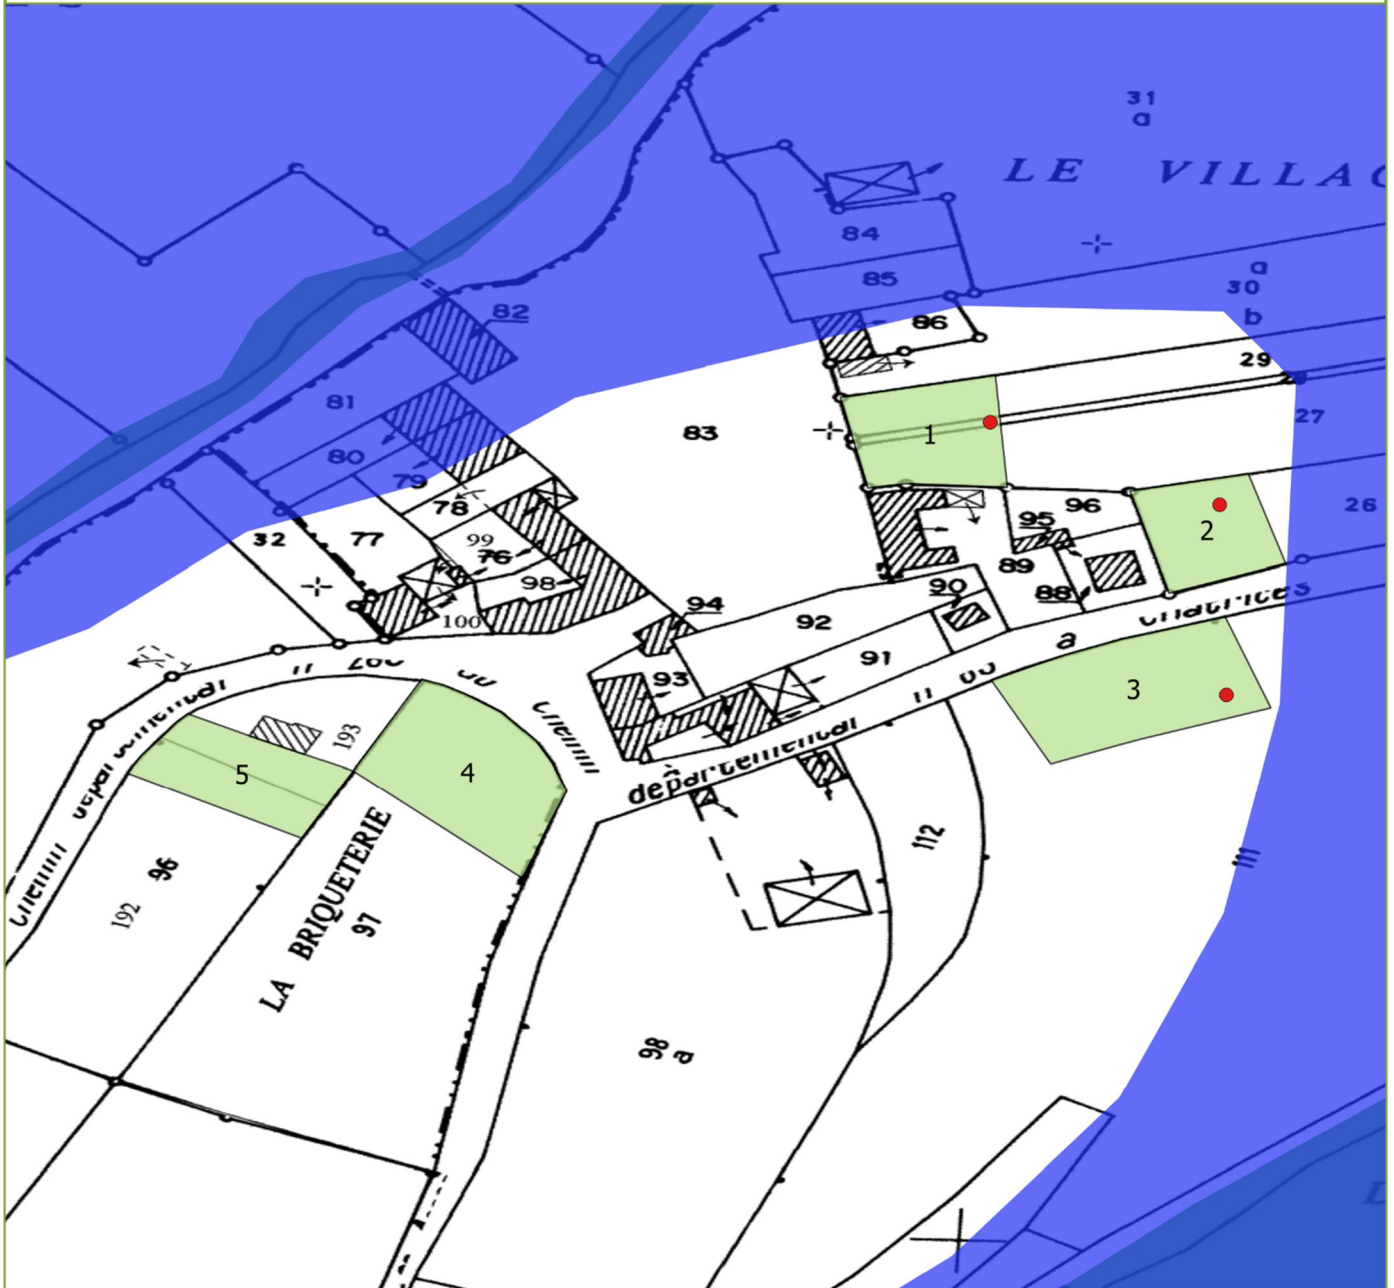
## Localisation des relevés de terrain

Des relevés ont été réalisés sur les sites d'étude 1 et 3 (deux critères humides en bibliographie) et sur le site d'étude 2, étant donnée l'altitude plus basse par rapport aux autres sites. Chaque relevé réalisé est localisé sur la carte page suivante.

51 800 - Châtrices  
Echelle 1:1000  
Novembre 2017  
Maureen FOURNIER

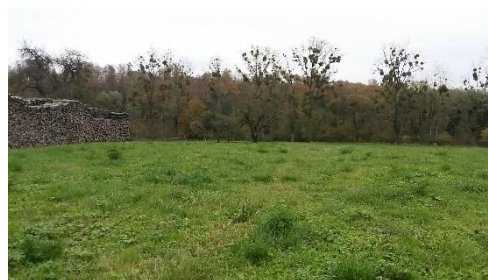
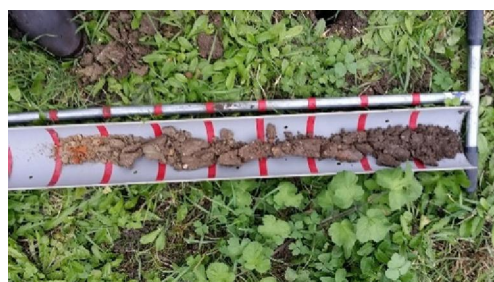
Le sondage a été réalisé jusqu'à 80 cm de profondeur. On trouve de la terre végétale jusqu'à 20 cm. Des galets apparaissent à partir de 15 cm et de la brique à partir de 20 cm de profondeur. Ces éléments se retrouvent sur toute la profondeur prospectée. A partir de 70 cm de profondeur, on a essentiellement de la brique et un horizon de couleur beige clair (gaize) qui ne présente pas de traces d'oxydoréduction. Il s'agit d'un sol reconstitué par des remblais.

Conclusion Zone non humide

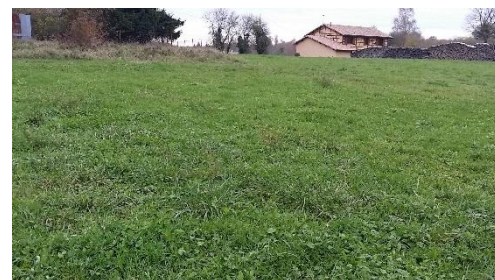
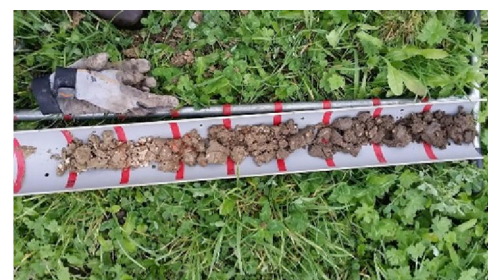
Le sondage a été réalisé sur 80 cm. La terre végétale est présente sur les 10 premiers centimètres. Des galets sont présents entre 10 et 30 cm de profondeur puis on observe une grande quantité de brique jusqu'à 80 cm. Quelques traces d'oxydoréduction apparaissent à partir de 50 cm de profondeur mais ne sont pas assez prononcées pour définir un sol de zone humide.

Le sol est de type III a selon le tableau du GEPPA avec des remblais.

Conclusion Zone non humide

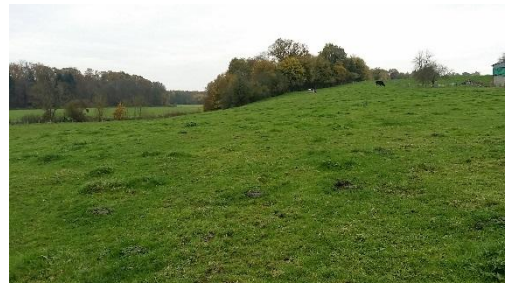
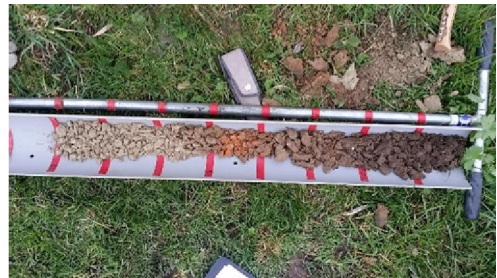
Le sondage a été réalisé jusqu'à 80 cm de profondeur. On trouve de la terre végétale jusqu'à 20 cm puis de la brique entre 25 et 50 cm avec un pic de densité à 45 cm de profondeur. A 50 cm, on observe un changement de couleur vers le beige clair jusqu'à 80 cm de profondeur (gaize). Quelques taches d'oxydoréduction apparaissent à 60 cm mais ne sont pas assez nombreuses pour définir un sol de zone humide. Des racines sont présentes jusqu'à 60 cm et créent des taches de couleur brun foncé par leur réaction avec le milieu.

Le sol est de type III a selon le tableau du GEPPA avec des remblais.

<b>Conclusion</b>	<b>Zone non humide</b>
-------------------	------------------------
