ENTRETIEN DE LA COMMUNE DE REUIL

MAÎTRE D'OUVRAGE : DDT 51

INTITULÉ DE L'AFFAIRE : Plan de Prévention des Risques d'Inondation sur la Marne sur les communes riveraines de la Marne de Tours-sur-Marne à Courthiézy

DATE DE L'ENTRETIEN : 19/03/2014

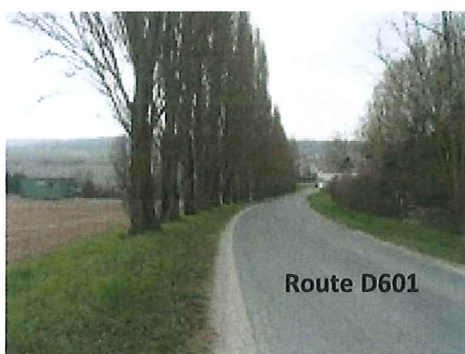
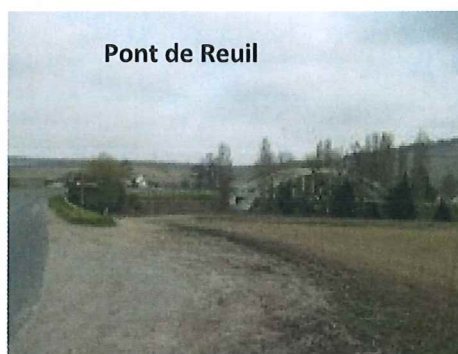
- La route D601 menant à Œuilly a été inondée lors de la crue de 1972-1973. De même que la cour de l'établissement viticole Kremer (l'eau atteignait le pied du bâtiment). Un fossé récoltant principalement des eaux de ruissellement en provenance du coteau et longeant cet établissement correspond à un chemin préférentiel d'écoulement par où les eaux de débordement de la Marne remontent.

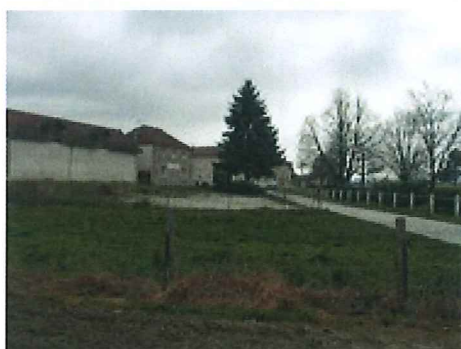
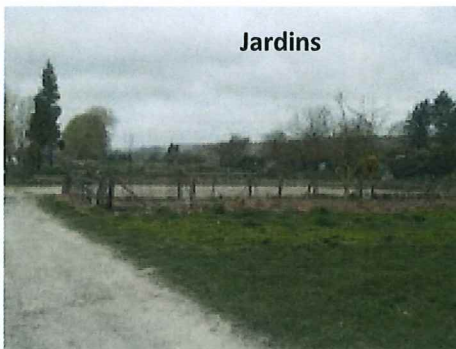
- En 1972-1973, les jardins situés en bordure de la Marne ont été inondés jusqu'à 40 cm d'eau.

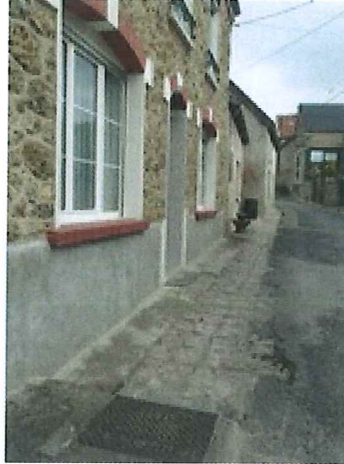
- En 1955, l'eau est remontée par la cave jusqu'au rez-de-chaussée de l'ancien café de la Marne

rue du bac.

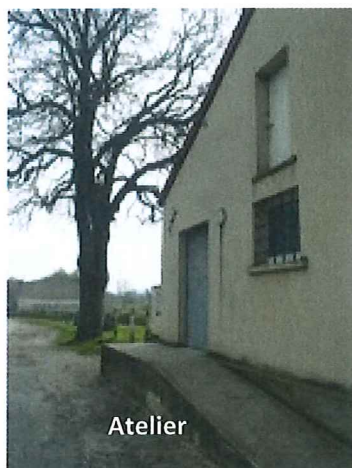
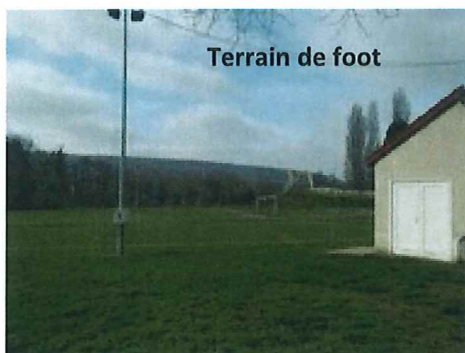
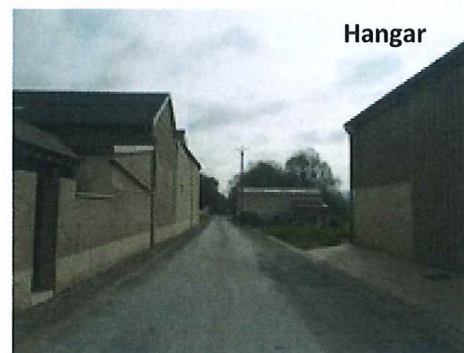
- La place située au niveau du pont de Reuil a été rehaussée dans les années 1950-1960 sans doute suite aux inondations constatées.
- Au niveau du terrain de foot de la commune, on trouve 3 bâtiments en zone inondables ; 2 hangars agricoles et l'atelier de la goutte de la commune. Le terrain de foot date d'environ 20 ans tandis que les hangars de 10 ans. Ces bâtiments, de même que le terrain, n'ont jamais été inondés. L'atelier est un bâtiment plus ancien qui est surélevé de 1 m au minimum.

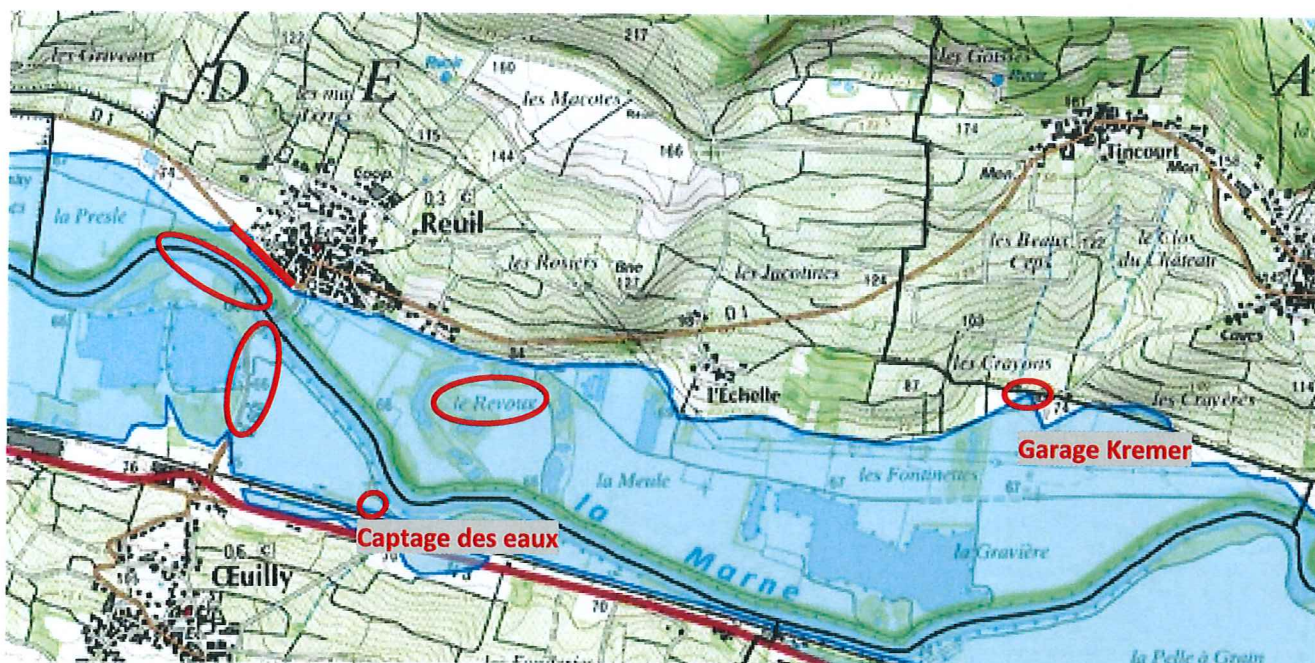
CARTE DE SYNTHÈSE - Enjeux

Cette carte est extraite de la carte d'aléas transmise à la commune avec le questionnaire.

Lorsqu'elles sont connues, les limites estimées de la crue de 1955 sont représentées en bleu et celles de 1910 en rouge. Les Plus Hautes Eaux Connues (PHEC) correspondent aux zones en bleu clair.

Les zones indiquées en orange correspondent aux sites à enjeux identifiés lors de l'entretien et/ou par les réponses aux questionnaires comme ayant déjà connu des inondations par débordements ou remontée de nappe lors de crues passées.
