Dossier suivi par Marie Lebarque, Technicienne zones humides

**Pré-diagnostic des zones humides
M. CHOPIN
Commune de Champlat-et-Boujacourt
Compte-rendu du 01/12/2016**

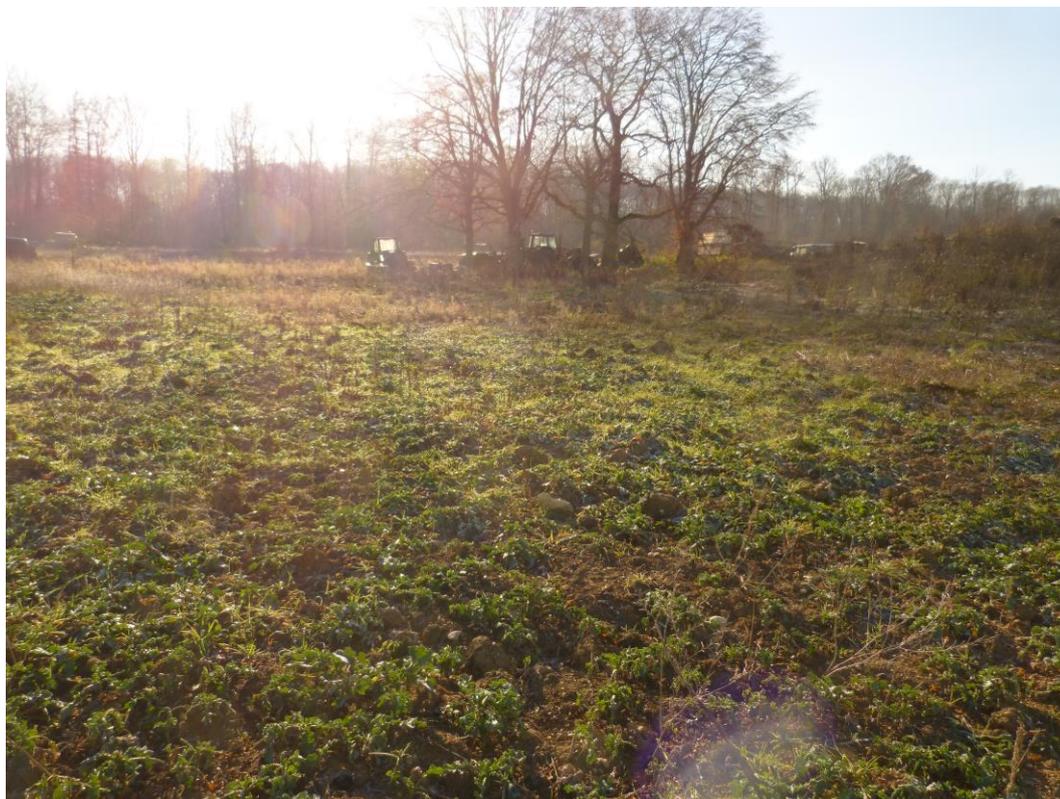
Figure 3 : illustrations de la parcelle 26.

La parcelle correspond à une végétation de terrain vague. La saison automnale/hivernale étant bien avancée, l'inventaire n'a pu être exhaustif. Toutefois, aucune espèce de zones humides n'a été recensée.

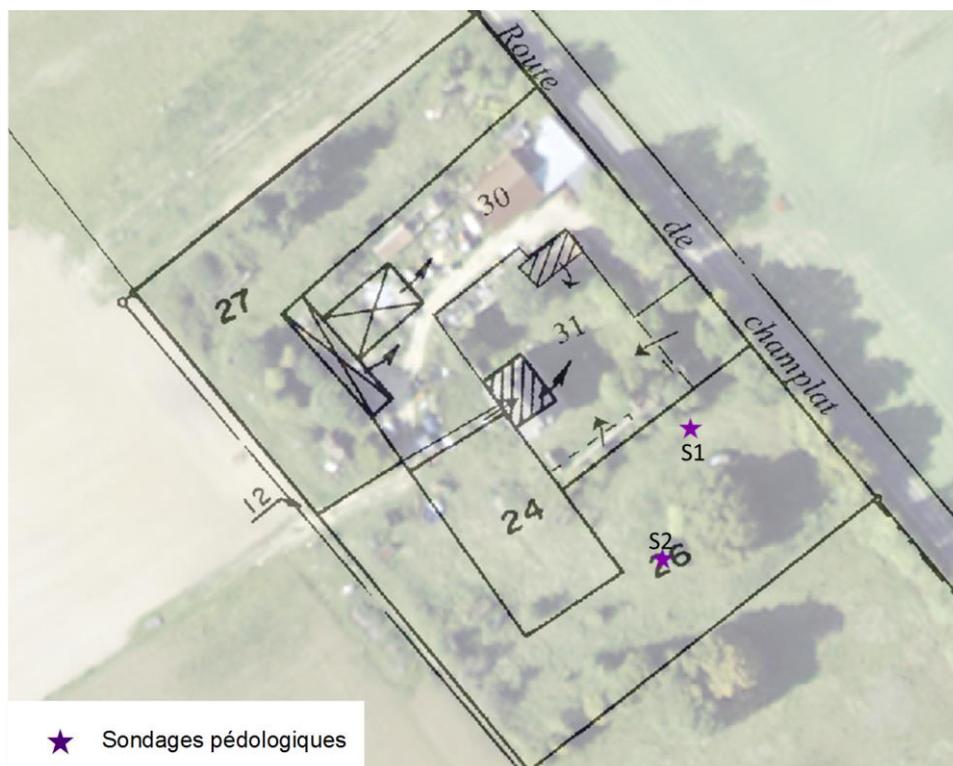
Figure 4 : localisation des sondages pédologiques réalisés.

La technicienne zones humides du Parc a réalisé deux sondages pédologiques afin de vérifier le type de sol (figure 4).

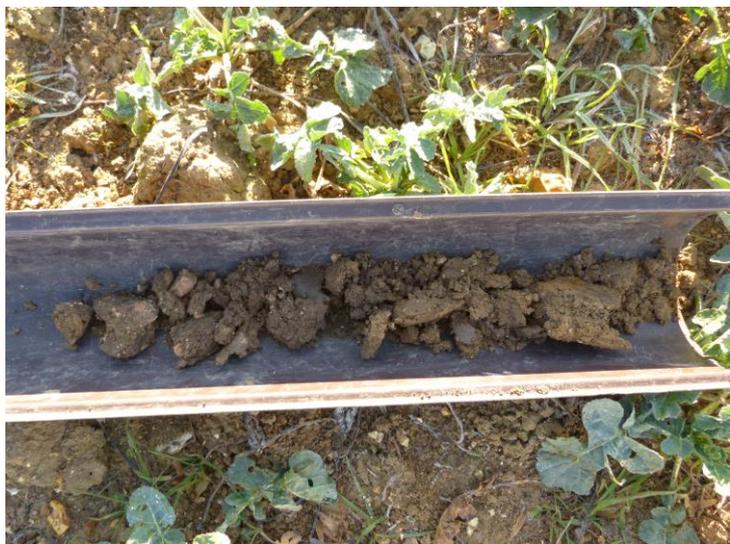
Figure 5 : profil de sol du sondage S1.

La profondeur des sondages pédologiques réalisés a atteint 70 centimètres. L'expertise rend compte de l'absence totale de traces d'hydromorphie. Aucun sol de zone humide n'a été rencontré.
