# Montagne de Reims

## Pré-diagnostic des zones humides M. GRANDIN et M. COUVREUR Commune de Champlat-et-Boujacourt Compte-rendu du 02/12/2016

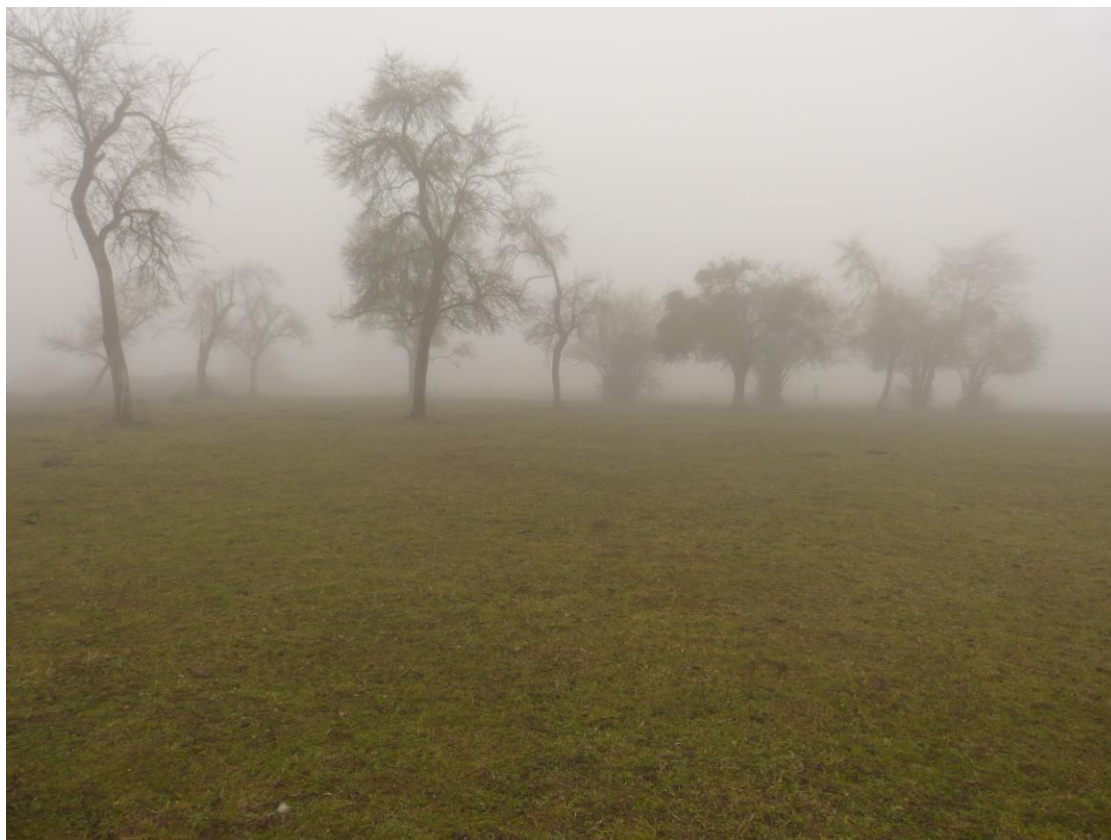
Figure 3 : illustrations des parcelles 109 et 324.

Les parcelles correspondent à une prairie pâturée par des chevaux. Des arbres fruitiers sont également présents. La saison automnale/hivernale étant bien avancée, l'inventaire n'a pu être exhaustif. Toutefois, aucune espèce de zones humides n'a été recensée.

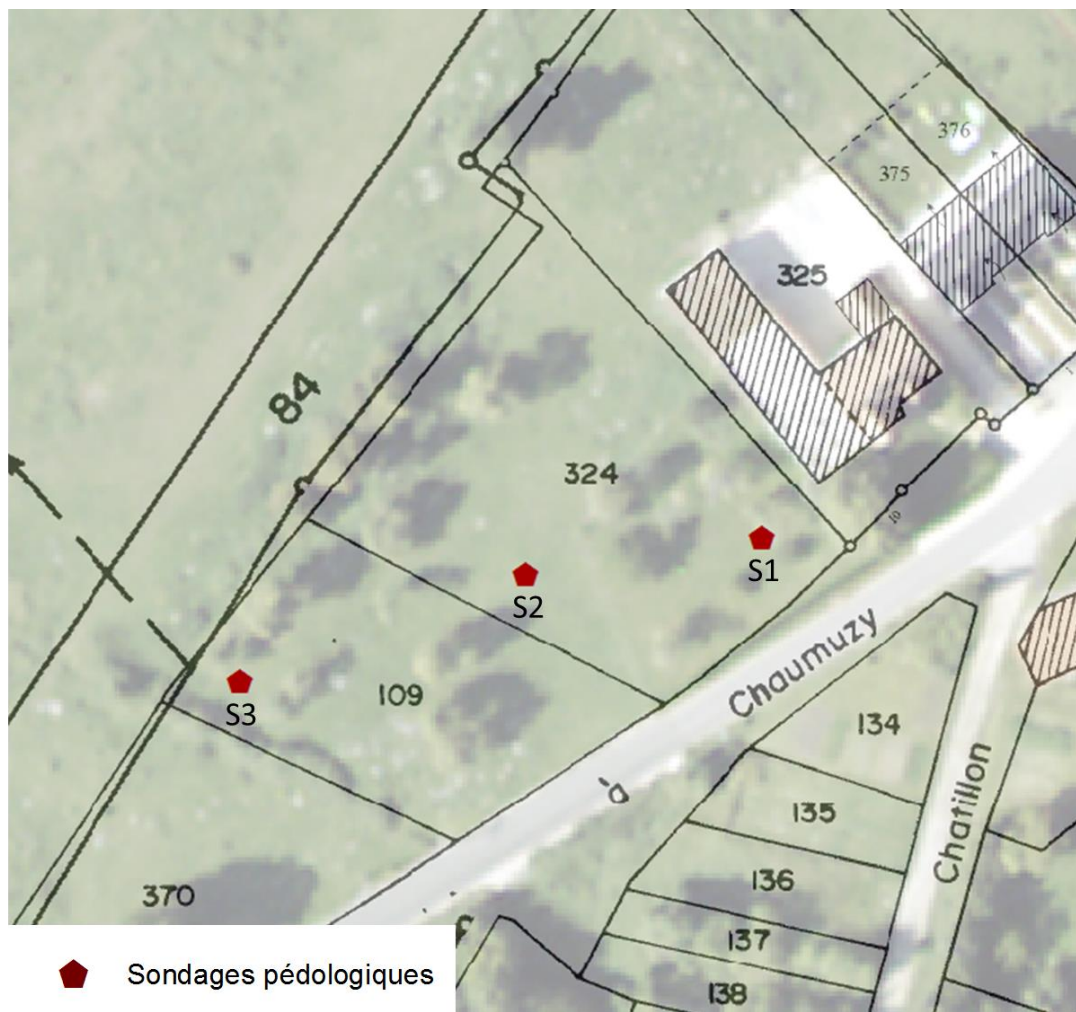
Figure 4 : localisation des sondages pédologiques réalisés.

La technicienne zones humides du Parc a réalisé trois sondages pédologiques afin de vérifier le type de sol (figure 4).

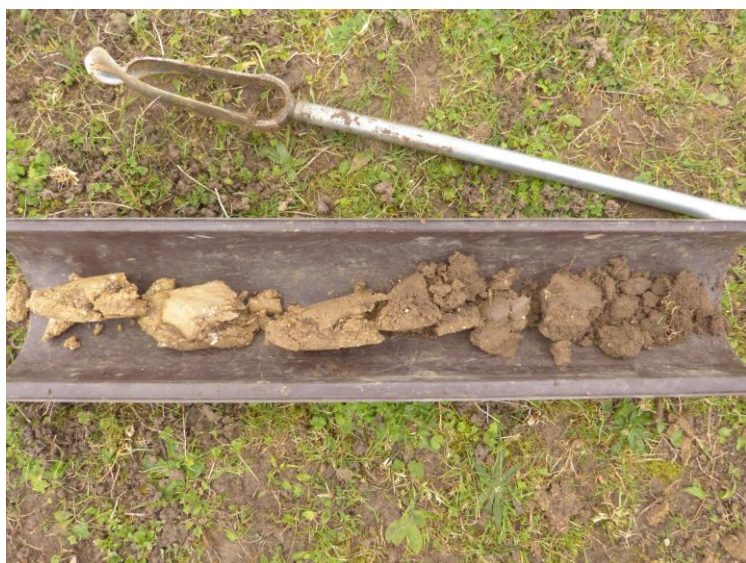
Figure 5 : profil de sol du sondage S1.

La profondeur des sondages pédologiques réalisés a atteint 70 centimètres. L'expertise rend compte de l'absence totale de traces d'hydromorphie. Aucun sol de zone humide n'a été rencontré.
