Dossier suivi par Marie Lebarque, Technicienne zones humides

**Pré-diagnostic des zones humides
M. HENRY Jean
Commune de Champlat-et-Boujacourt
Compte-rendu du 01/12/2016**

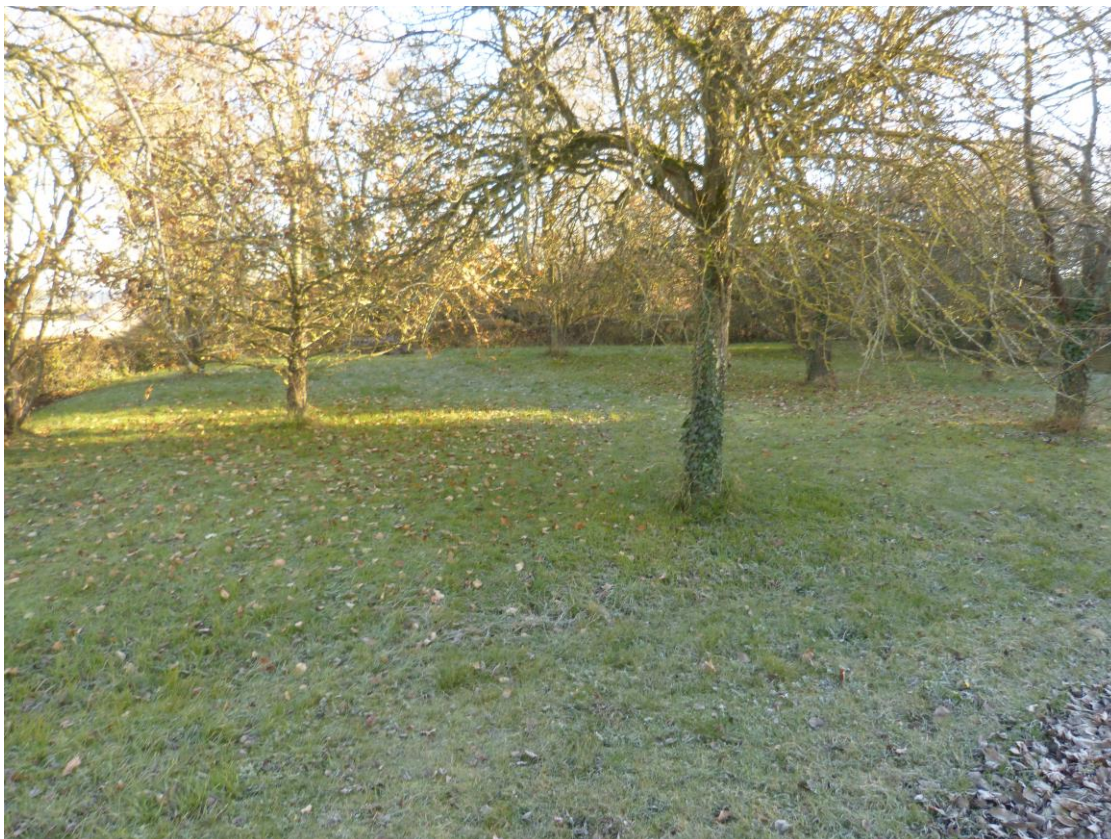
Figure 3 : illustrations de la parcelle 74.

La parcelle correspond à un verger. La saison automnale étant bien avancée, l'inventaire n'a pu être exhaustif. Toutefois, aucune espèce de zones humides n'a été recensée.

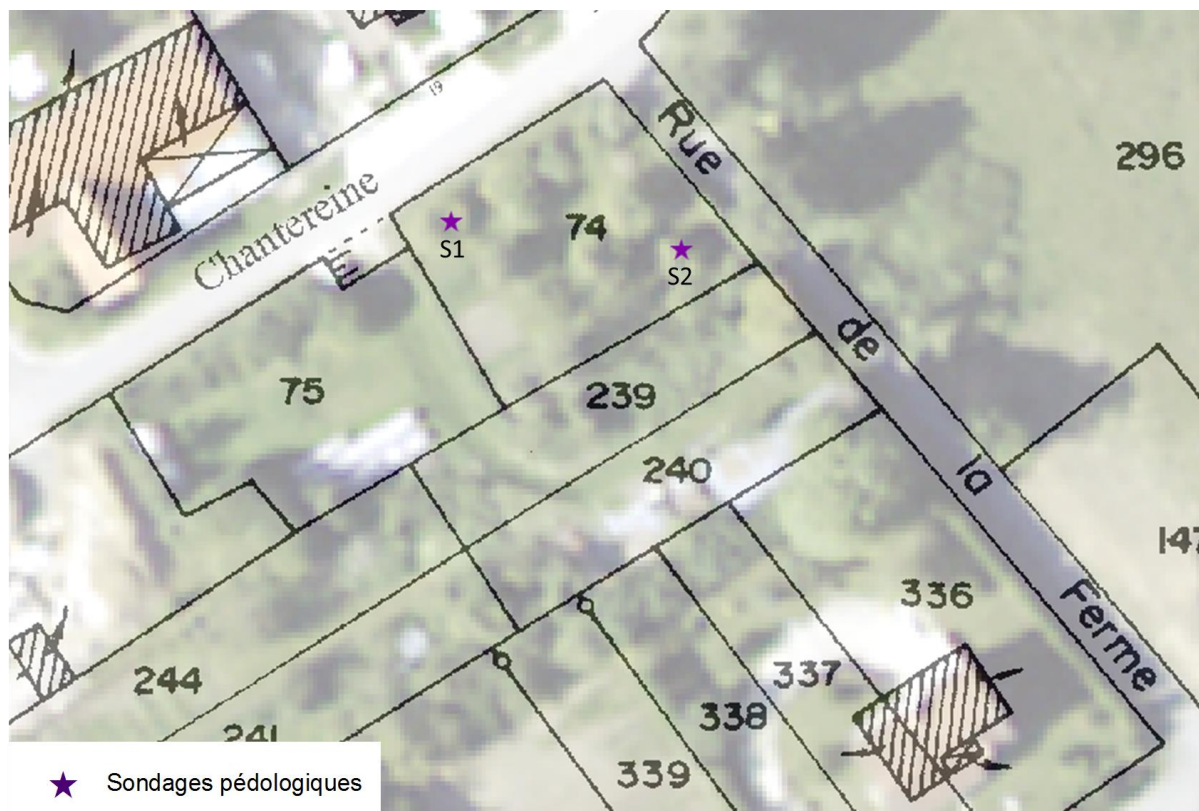
Figure 4 : localisation des sondages pédologiques réalisés.

La technicienne zones humides du Parc a réalisé deux sondages pédologiques afin de vérifier le type de sol (figure 4).

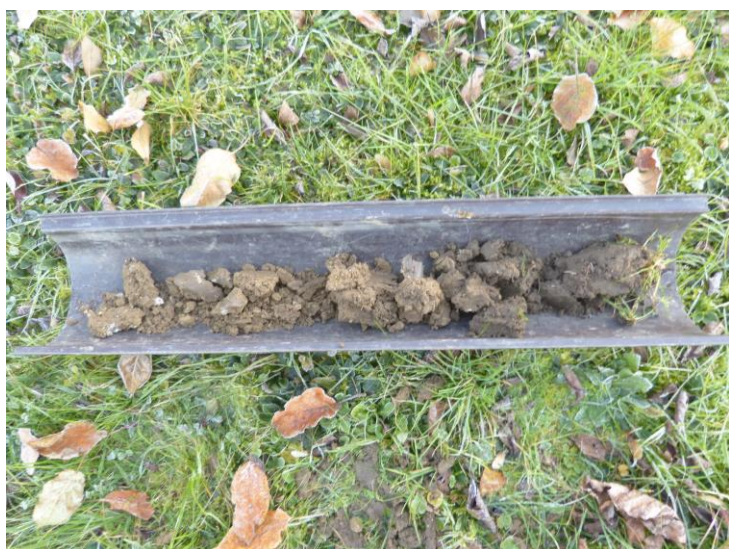
Figure 5 : profil de sol du sondage S1.

La profondeur des sondages pédologiques réalisés a atteint 70 centimètres. L'expertise rend compte de l'absence totale de traces d'hydromorphie. Aucun sol de zone humide n'a été rencontré.
