DEPARTEMENT DE LA MARNE
COMMUNE DE VANAUT LES DAMES

**PROCEDURE DE DEFINITION
DES PERIMETRES DE PROTECTION
DU CAPTAGE DE VANAUT LES DAMES**

P. FRADET
Hydrogéologue agréé en matière
d'eau et d'hygiène publique pour le
département de la Marne

N° 18-55-HPP-505
27 AOUT 2018

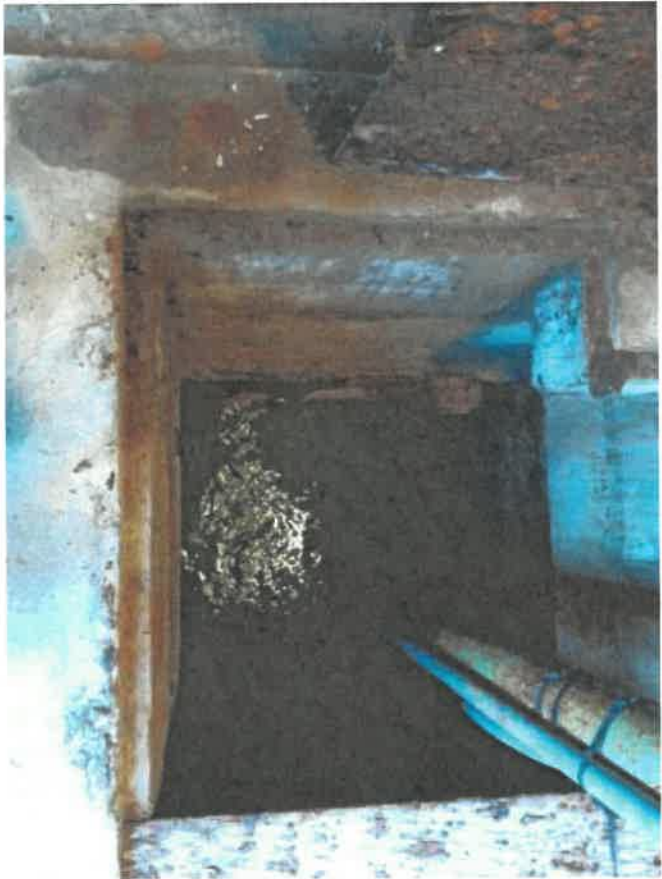
<p>Les eaux captées pour l'AEP sont dirigées par gravité vers une bache de reprise sise dans une partie du local technique.</p> <p>Les eaux sont ensuite soit dirigées vers un système de pompage hydraulique actionné par un moulin à aube, soit pompées directement au sein du local technique.</p> <p>Les eaux sont envoyées, dans les deux cas, en direction du réservoir de la commune.</p>

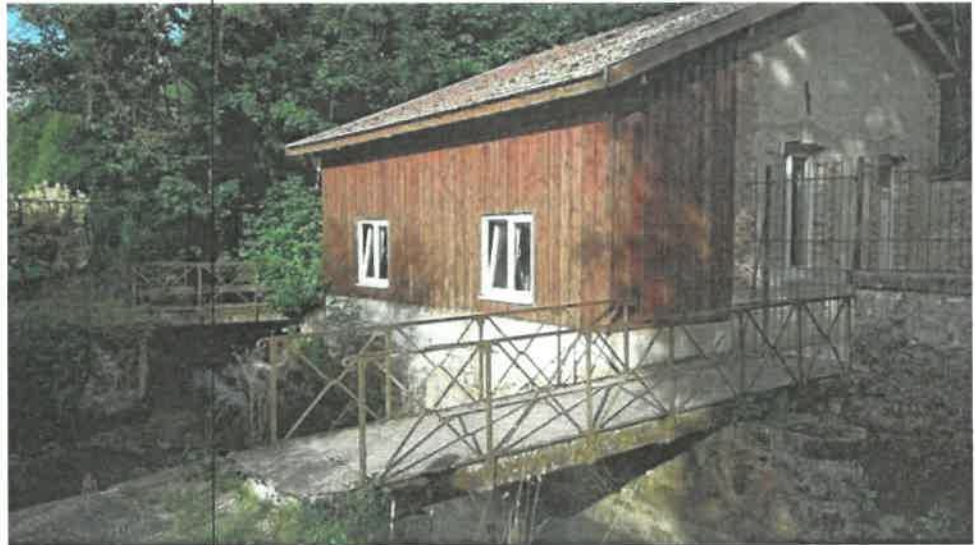
Station de refoulement par le système hydraulique actionné par une roue à aube.

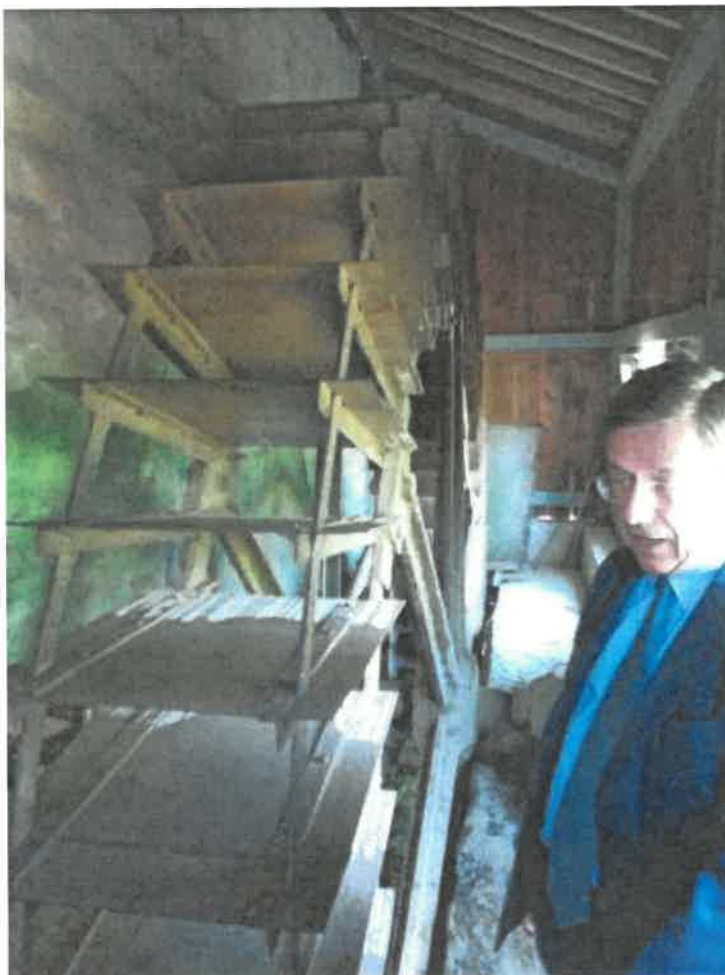
Roue à aube sur le Vanichon.

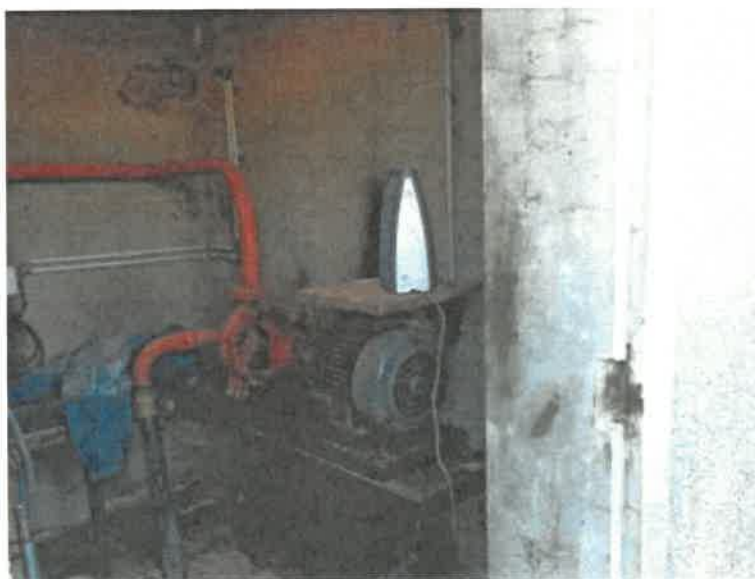
Au droit du local technique, le pompage se fait à l'aide d'une pompe électrique classique.

Les équipements techniques au niveau du captage sont globalement vétustes.
