Montagne de Reims

Pré-diagnostic des zones humides M. BOUVIER Commune de Champlat-et-Boujacourt Compte-rendu du 02/12/2016

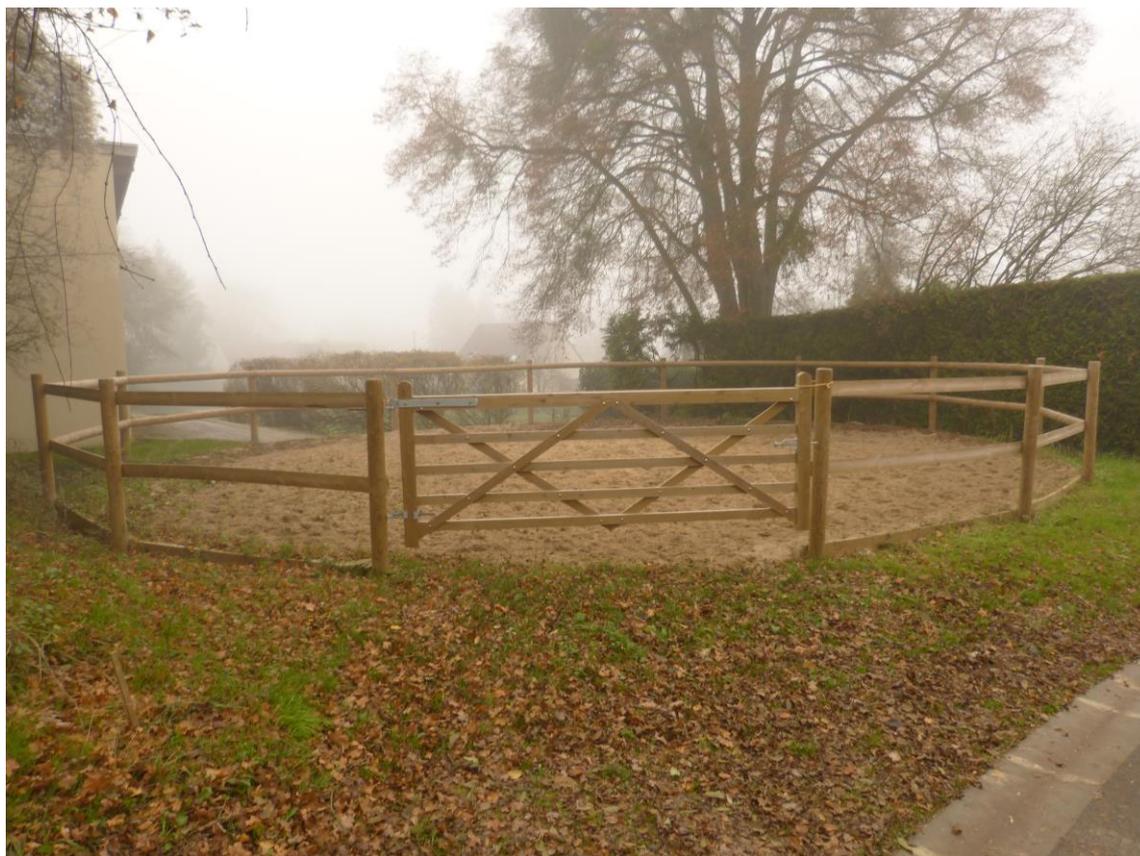
Figure 3 : illustrations de la parcelle 42.

La parcelle comprend un enclos avec un sol sableux. L'observation de la flore s'est réalisée sur les bordures.

La saison automnale/hivernale étant bien avancée, l'inventaire n'a pu être exhaustif. Toutefois, aucune espèce de zones humides n'a été recensée.

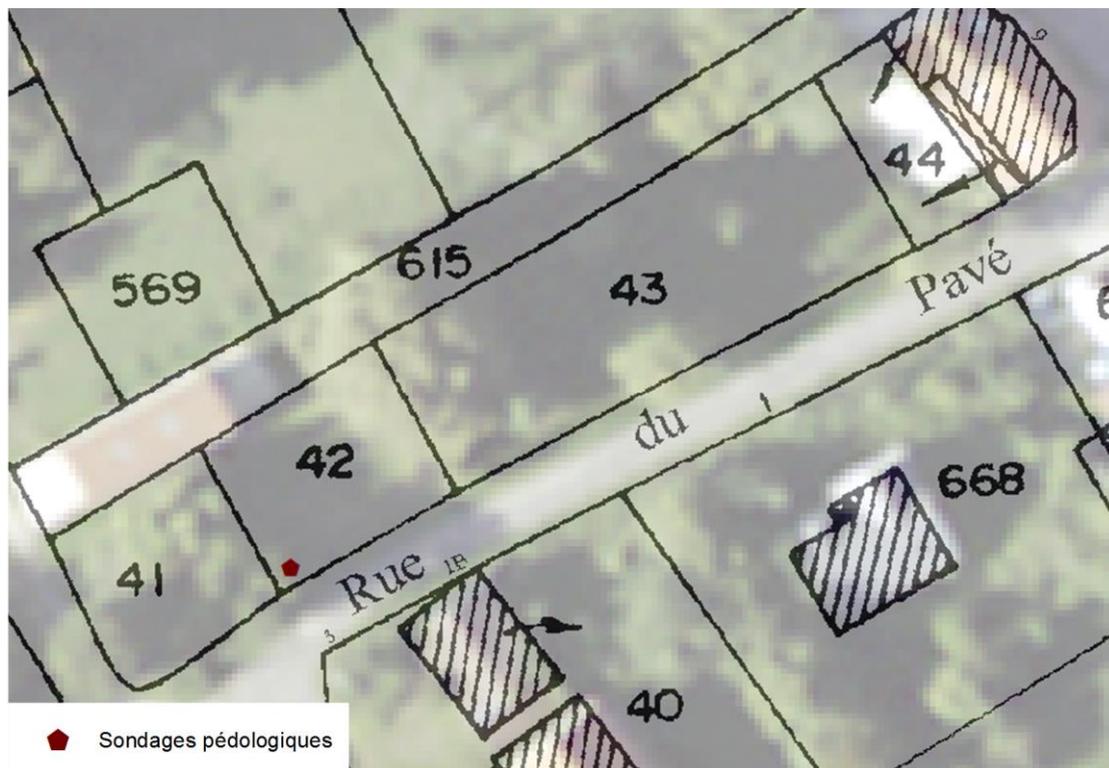
Figure 4 : localisation du sondage pédologique réalisé.

La technicienne zones humides du Parc a réalisé un sondage pédologique afin de vérifier le type de sol (figure 4).

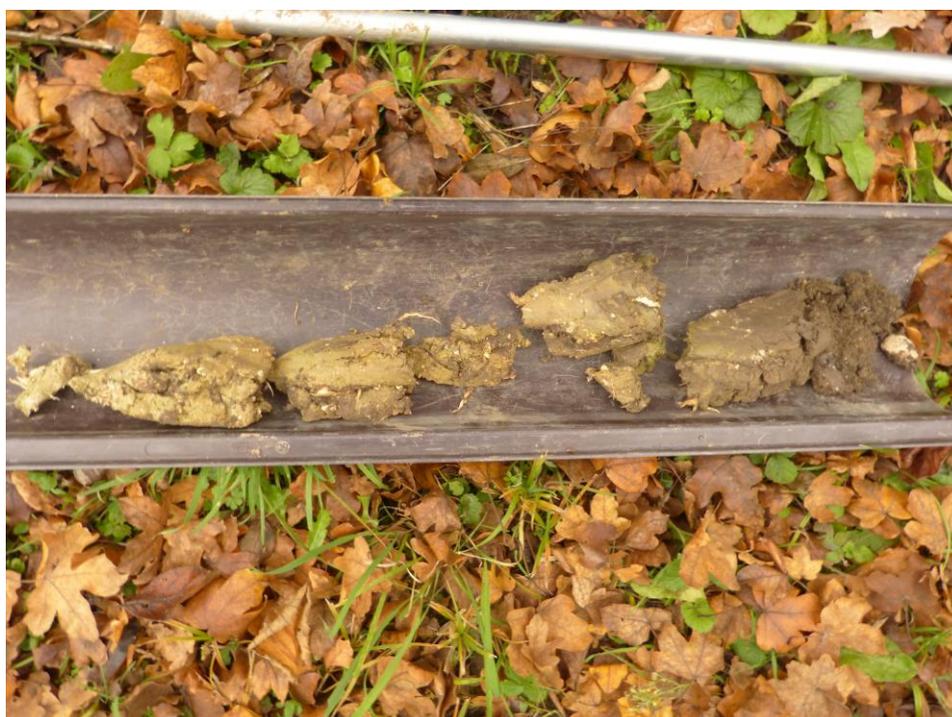
Figure 5 : profil de sol du sondage

La profondeur du sondage pédologique réalisé a atteint 70 centimètres.
L'expertise rend compte de l'absence totale de traces d'hydromorphie. Aucun sol de zone humide n'a été rencontré.
