## Pré-diagnostic des zones humides M. CORTINOVIS Commune de Champlat-et-Boujacourt Compte-rendu du 12/12/2016

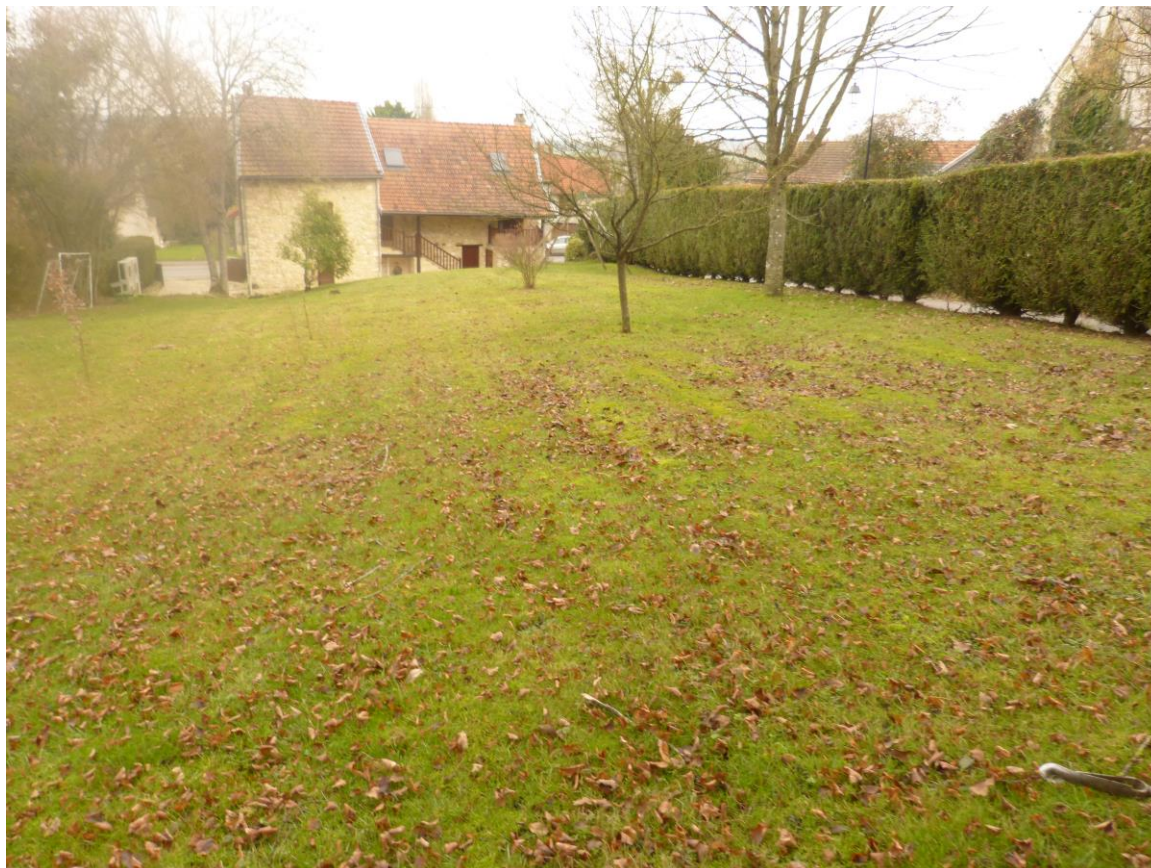
Figure 3 : illustrations de la parcelle 43.

La parcelle correspond à un jardin entretenu en pelouse.

La saison automnale/hivernale étant bien avancée, l'inventaire n'a pu être exhaustif. Toutefois, aucune espèce de zones humides n'a été recensée.

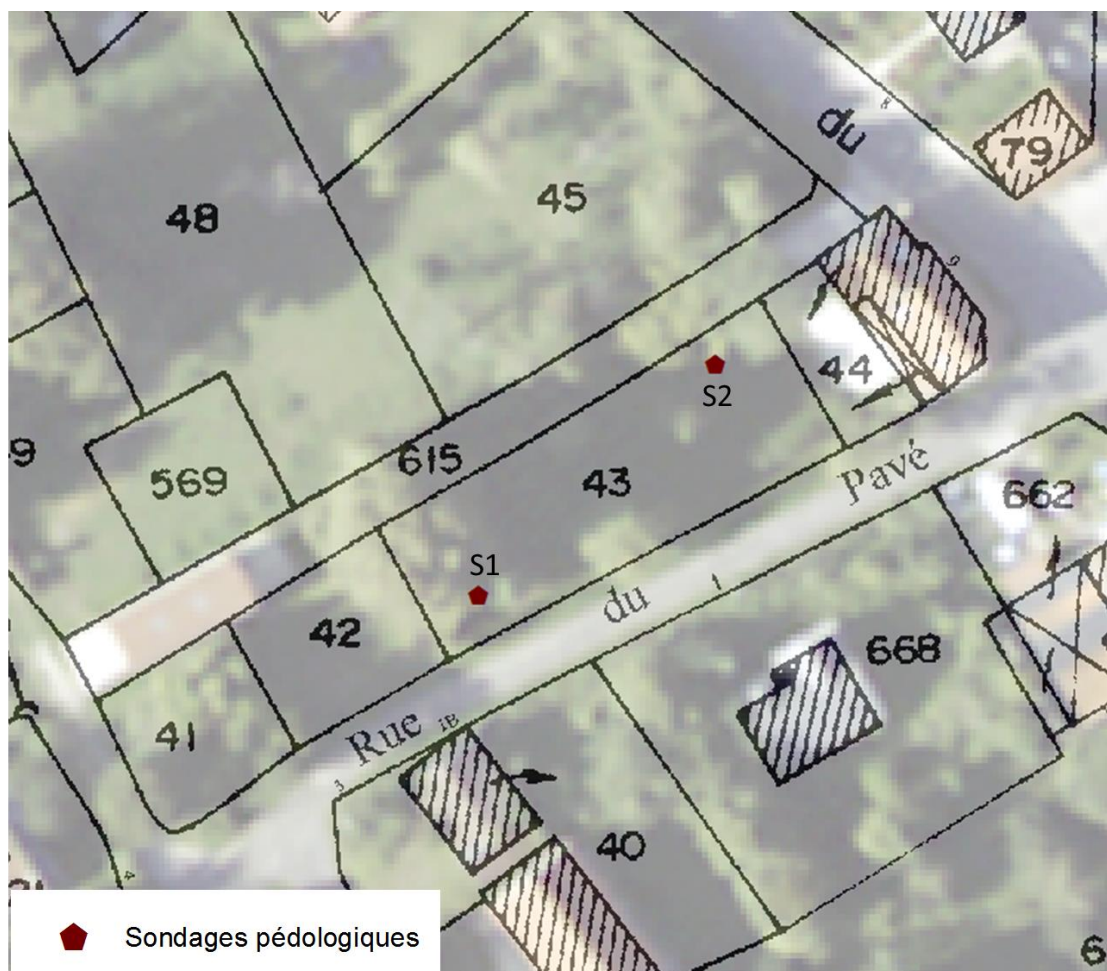
Figure 4 : localisation des sondages pédologiques réalisés.

La technicienne zones humides du Parc a réalisé deux sondages pédologiques afin de vérifier le type de sol (figure 4).

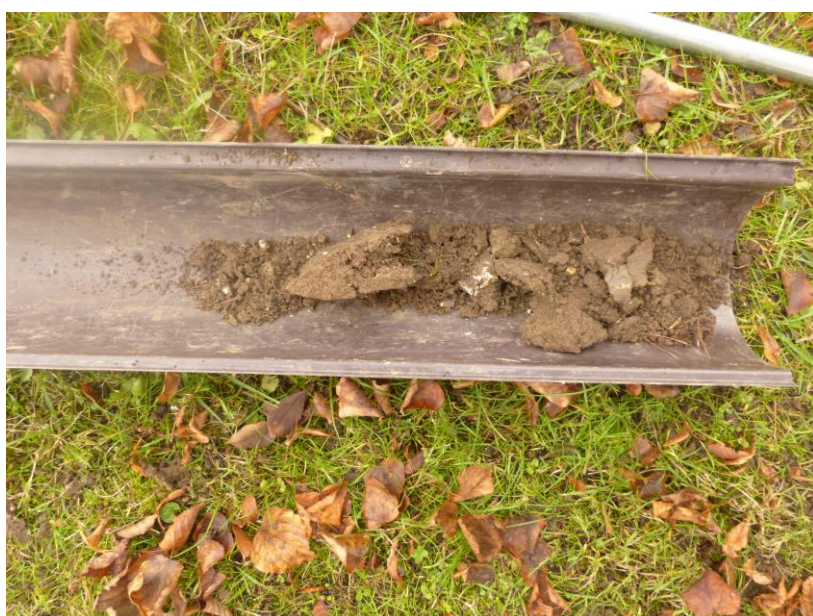
Figure 5 : profil de sol du sondage 1.

La profondeur des sondages pédologiques réalisés a atteint 50 centimètres. L'expertise rend compte de l'absence totale de traces d'hydromorphie. Aucun sol de zone humide n'a été rencontré.
