**Pré-diagnostic des zones humides  
M. SAVOYE Michel  
Commune de Champlat-et-Boujacourt  
Compte-rendu du 01/12/2016**

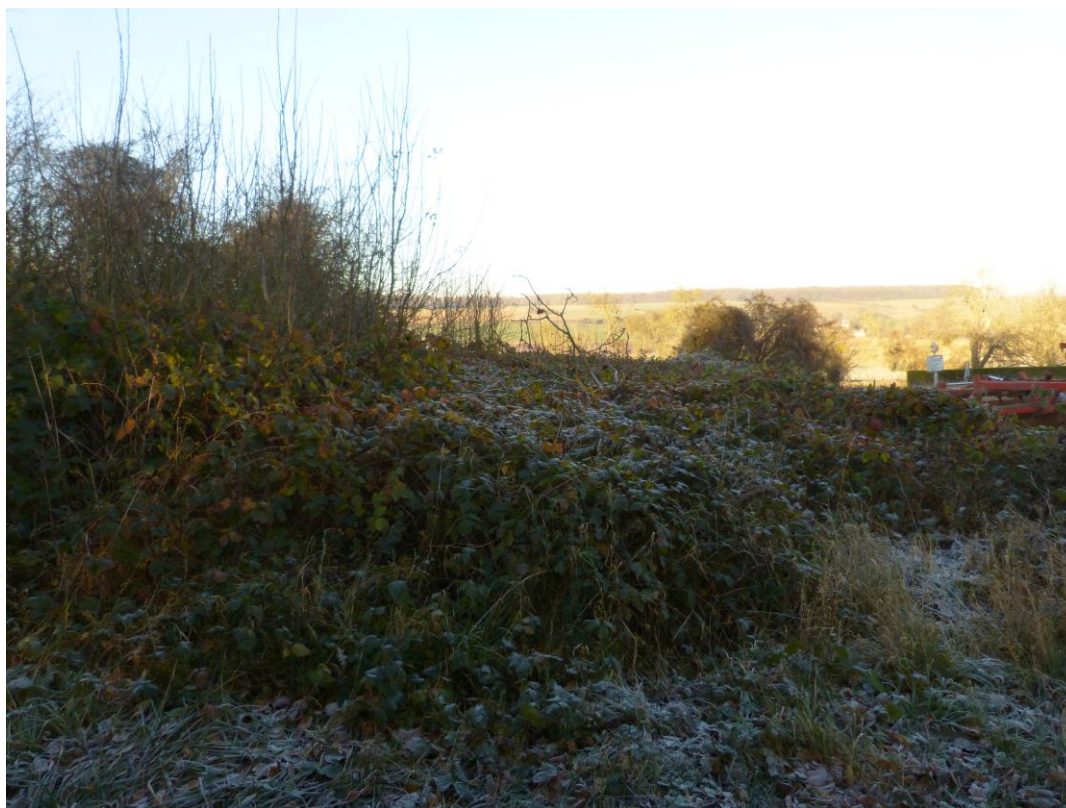
Figure 3 : illustration de la parcelle 136.

La parcelle 136 correspond à une végétation de friche dominée par des ronciers.

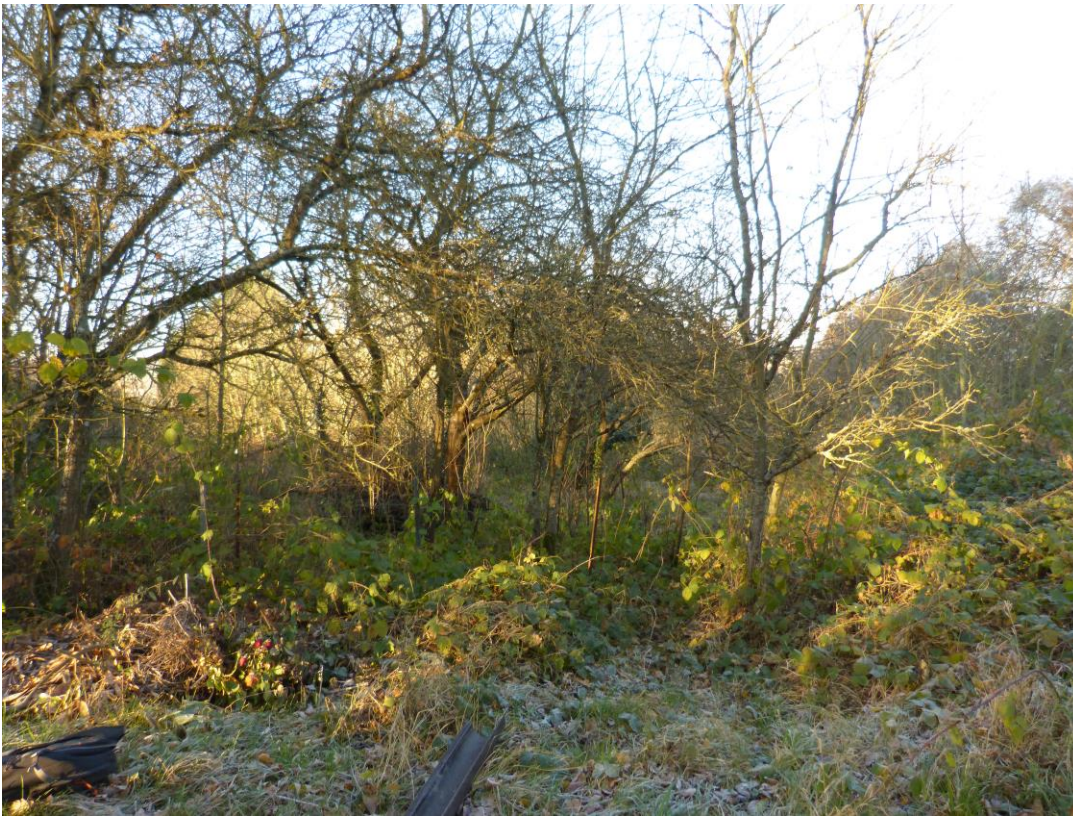
Figure 4 : illustration de la parcelle 138.

La parcelle 138 est boisée.

La saison automnale/hivernale étant bien avancée, l'inventaire n'a pu être exhaustif. Toutefois, aucune espèce de zones humides n'a été recensée sur ces deux parcelles.

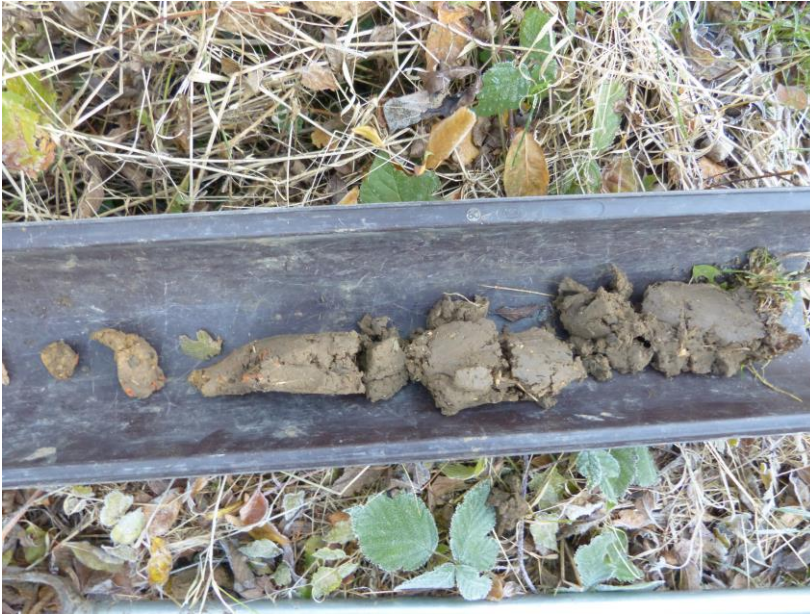
Figure 6 : profil de sol du sondage de la parcelle 138.

La profondeur du sondage pédologique réalisé sur la parcelle 138 a atteint 60 cm. L'expertise rend compte de l'absence de traces d'hydromorphie dans les 50 premiers cm. Aucun sol de zone humide n'a été rencontré.
