Montagne de Reims

Pré-diagnostic des zones humides M. SIBEAUX Michel Commune de Champlat-et-Boujacourt Compte-rendu du 12/12/2016

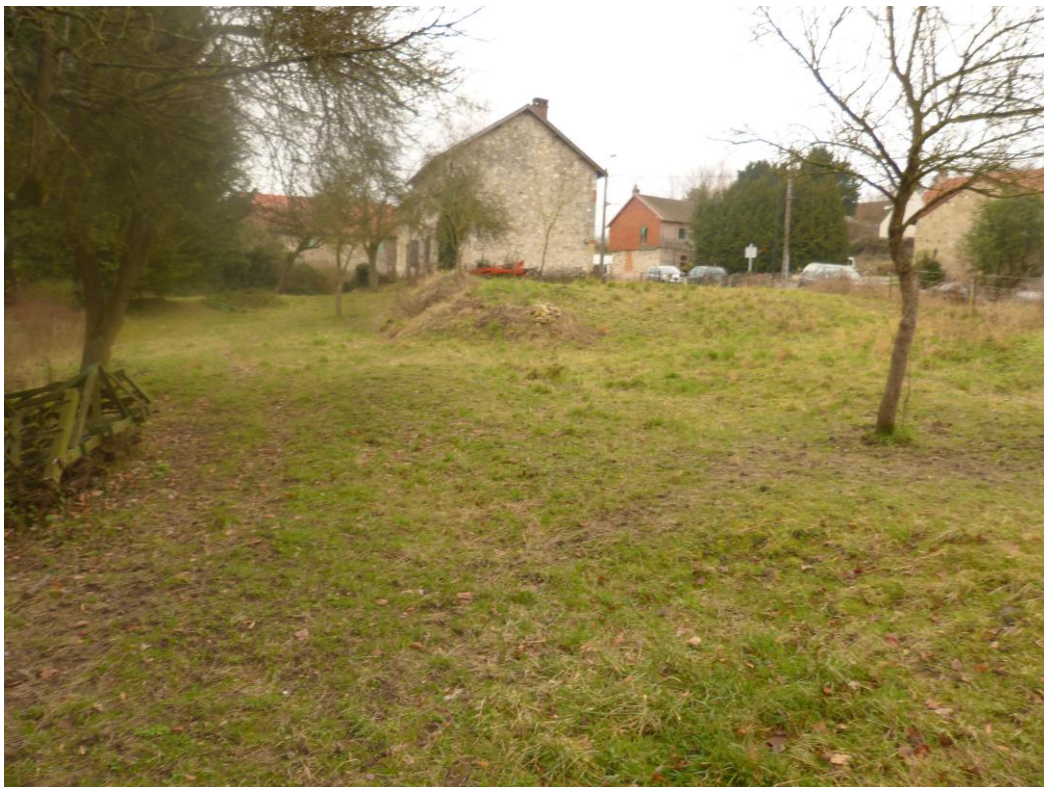
Figure 3 : illustrations de la parcelle 587.

La parcelle correspond à une prairie pâturée par des chevaux. Des refus de pâturage composés majoritairement d'orties sont présents.

Cette parcelle a fait l'objet de dépôts de grosses pierres créant une butte.

La saison automnale/hivernale étant bien avancée, l'inventaire n'a pu être exhaustif. Toutefois, aucune espèce de zones humides n'a été recensée.

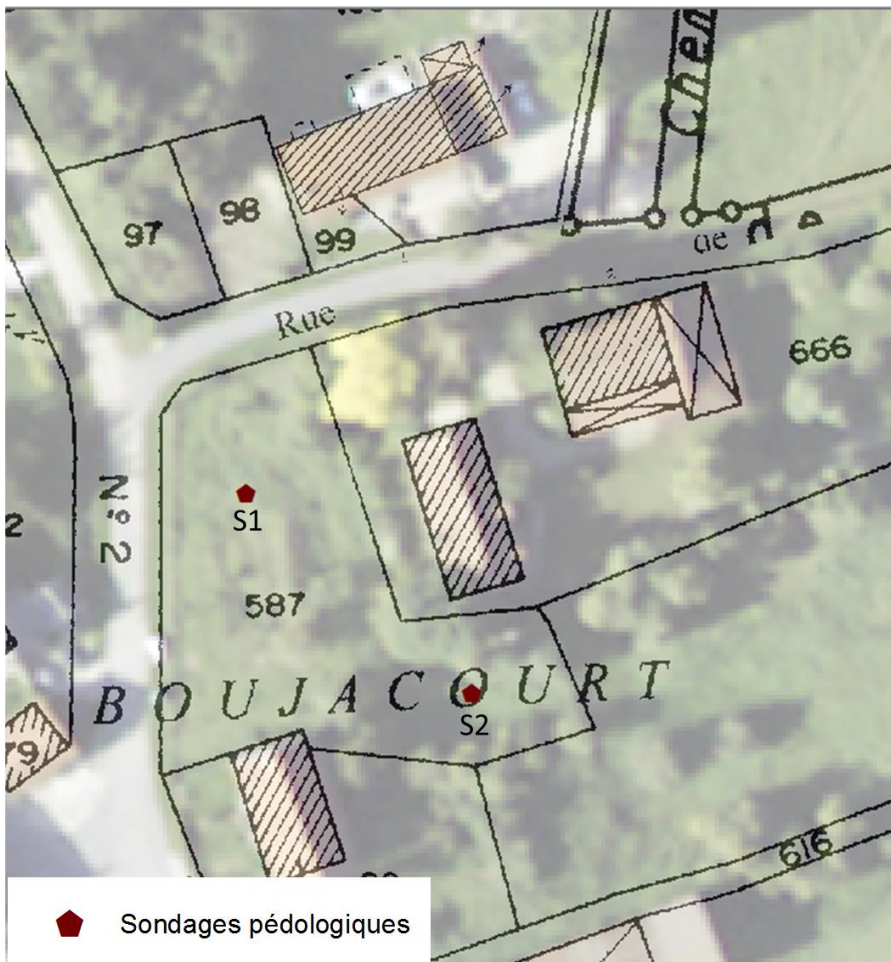
Figure 4 : localisation des sondages pédologiques réalisés.

La technicienne zones humides du Parc a réalisé deux sondages pédologiques afin de vérifier le type de sol (figure 4).

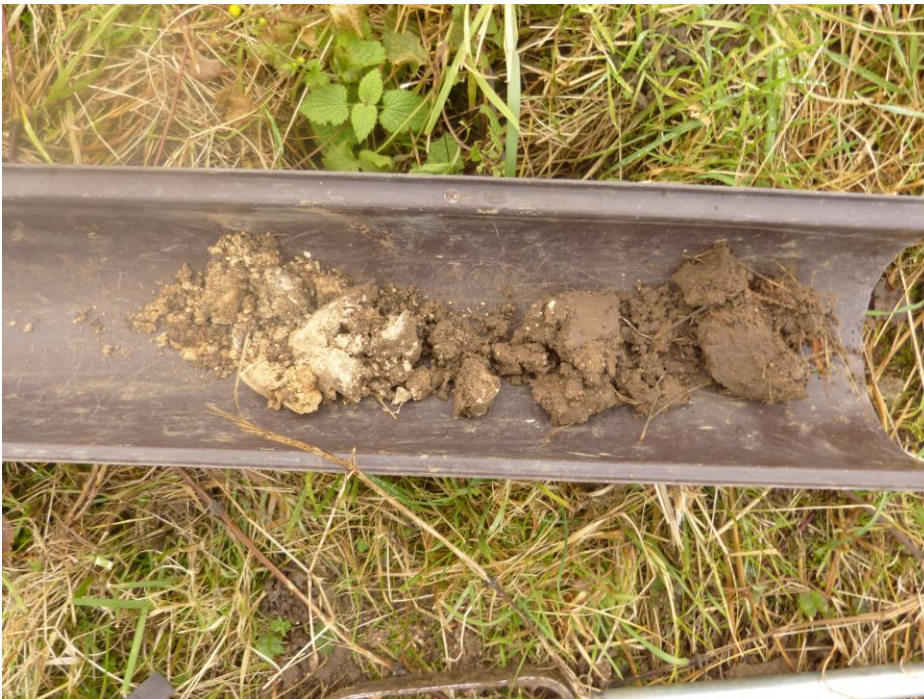
Figure 5 : profil de sol du sondage 1.

La profondeur des sondages pédologiques réalisés a atteint 50 centimètres. L'expertise rend compte de l'absence totale de traces d'hydromorphie. Aucun sol de zone humide n'a été rencontré.
