Compte rendu d'essais d'infiltration

Réf : 2006-41

51100 Reims

La société Kentsel, située au 5 rue de la Croix Maurencienne 51370 Saint Brice Courcelles, a mandaté In'Lab pour effectuer un test de perméabilité pour un projet de plate-forme industrielle situé à Reims (51)

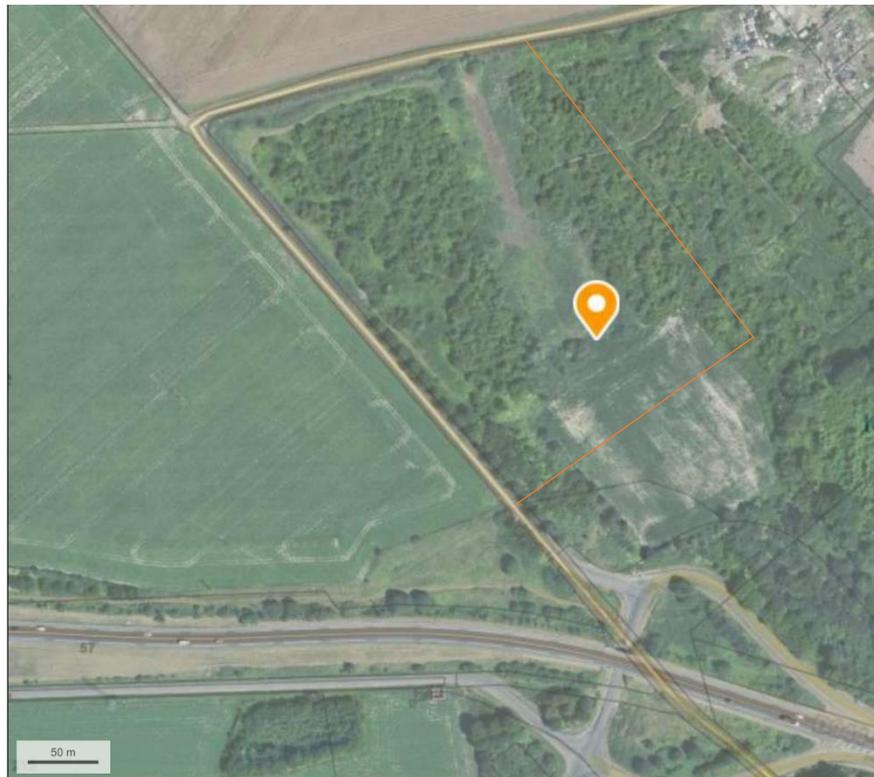
Carte d'emplacement du sondage (geoportail.gouv.fr)

Emplacement du sondage :

Longitude : 3° 59' 28" E
Latitude : 49° 17' 07" N

La végétation sur place n'a pas permis d'aller plus loin sur le site.

Le sondage a permis de dévoiler les caractéristiques suivantes :

N° du sondage	Longueur du sondage (en m)	Largeur du sondage (en m)	Hauteur du sondage depuis le sol (en m)	Descriptions des couches rencontrées
1	1,7	1.6	1,7	Terre végétale de 0 à 0,3 m Limon sableux brun de 0,3 à 0,6 m Graveluche de 0,6 à 1,7 m

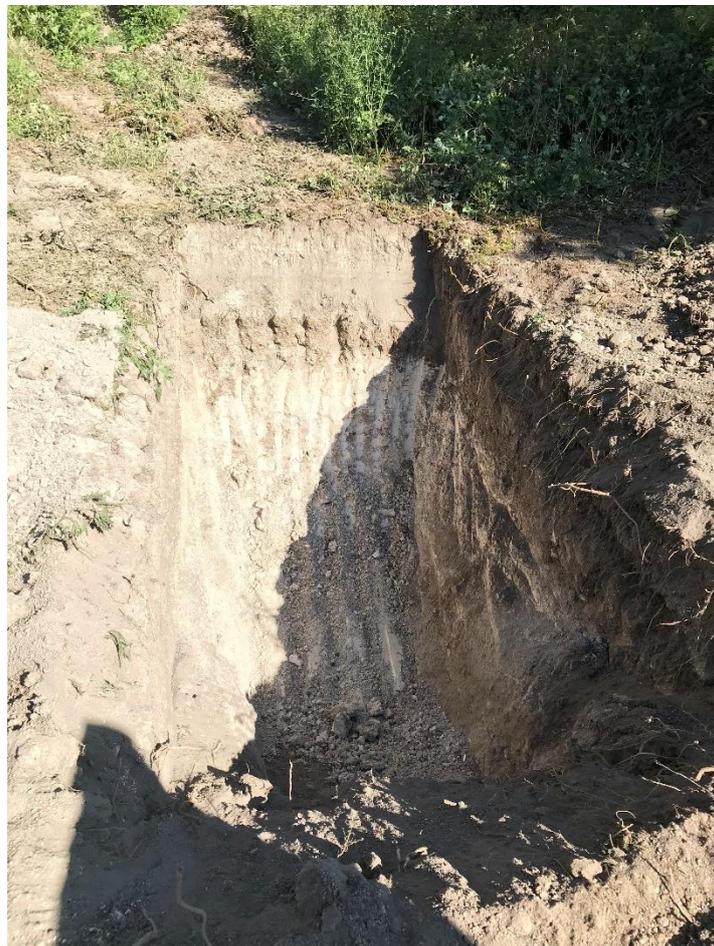
Photo en fin de sondage à la pelle.

Lors du sondage, il n'y a pas eu d'arrivée d'eau dans la fouille.

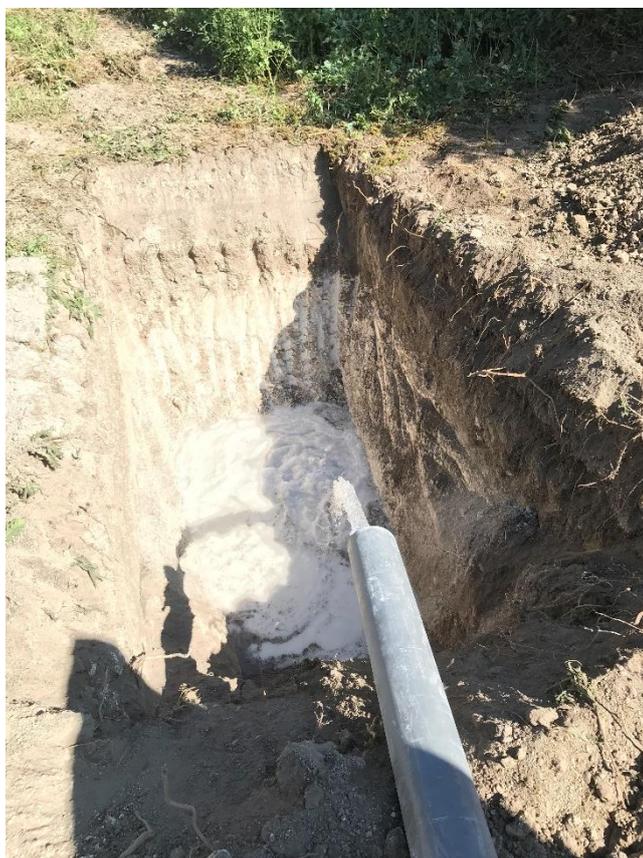
Dans un premier temps, on introduit une quantité d'eau dans la fosse pour saturer les sols, pendant 3h, puis on suit la descente du niveau d'eau dans la fosse (durée du test)

Photo de remplissage de la fosse en eau

Le test d'infiltration est un test du type « Matsuo ». Il consiste à mesurer la vitesse d'abaissement d'un niveau d'eau dans un trou calibré.

Sur la base des résultats, le coefficient K peut être calculé grâce à la formule de Darcy à niveau variable, adapté pour une fosse de forme parallélépipédique.

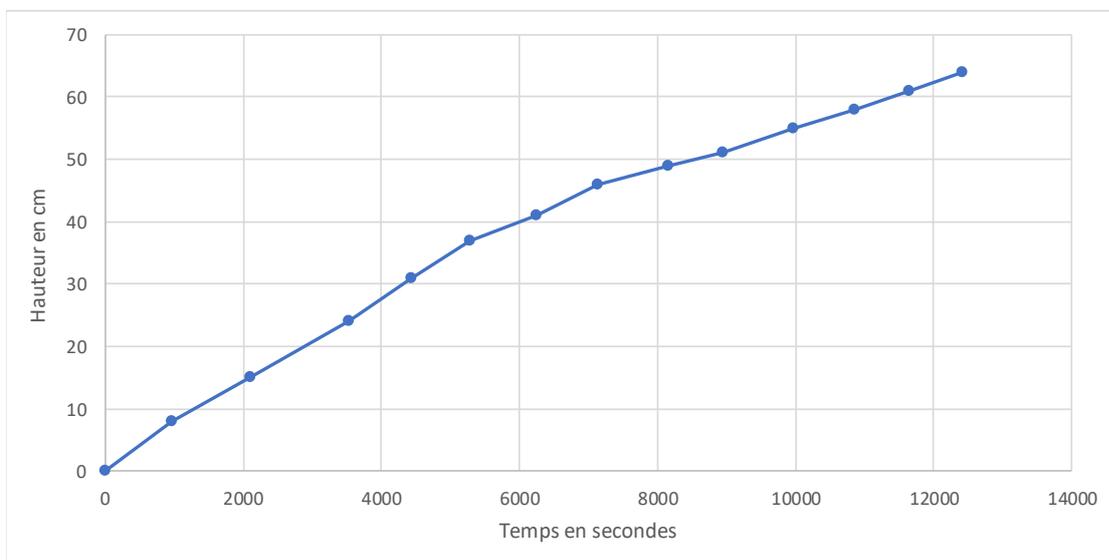
Courbe du niveau d'eau dans le temps

Descente du niveau d'eau (cm)	temps (heure)	temps (s)
0	0	0
8	0:16	960
15	0:35	2100
24	0:59	3540
31	1:14	4440
37	1:28	5280
41	1:44	6240
46	1:59	7140
49	2:16	8160
51	2:29	8940
55	2:46	9960
58	3:01	10860
61	3:14	11640
64	3:27	12420

N° de la fosse	Perméabilité K (en m/s)	Perméabilité K (en mm/h)
1	$2,49 \cdot 10^{-5}$	90

D'après les résultats obtenus, la perméabilité du sol peut être considérée comme assez élevée.
