COMPTE RENDU DE L'ENTRETIEN DE LA COMMUNE DE MAGENTA

13DHF024

INTITULÉ DE L'AFFAIRE : Plan de Prévention des Risques d'Inondation sur la Marne sur les communes riveraines de la Marne de Tours-sur-Marne à Courthiézy

DATE DE L'ENTRETIEN : 11/03/2014

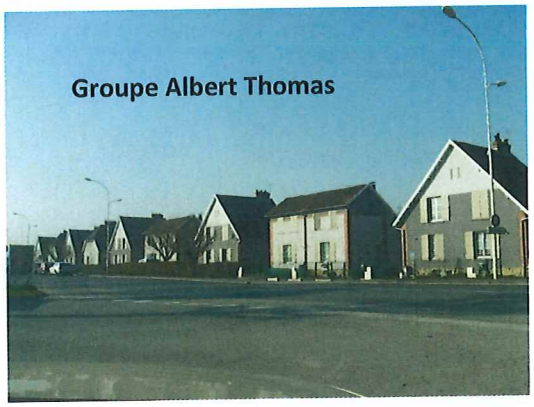
- Les photos de la partie 3 de la crue de 2010 concernent les habitations du groupe Albert Thomas. Les maisons ont été construites surélevées cependant les caves, le fond des jardins ainsi que les cabanons sont inondables.

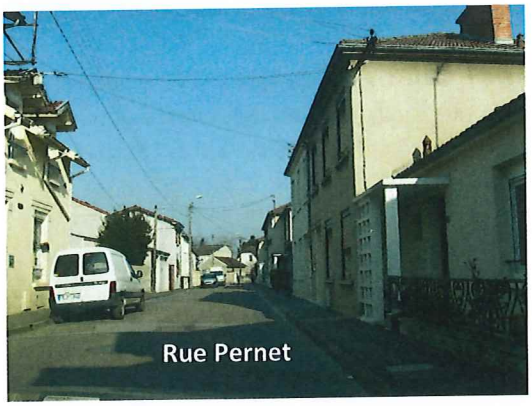
Arrière des maisons rue Pernet

- En 1983, certaines caves avaient été inondées. La route D201 avait été submergée (depuis elle a été reconstruite). Autour de la D201 les champs sont régulièrement inondés.
- En 1955, les habitations n'ont jamais été inondées si ce n'est au niveau des sous-sols, parfois jusqu'à 2m d'eau rue Pernet atteignant le balcon à l'arrière des maisons (photos suivantes). Le bas de la rue de la Verrerie a été inondé par refoulement des égouts. Depuis des travaux sur les réseaux et voiries ont été effectués. Le long de la voie communale N51, les caves étaient aussi inondées.

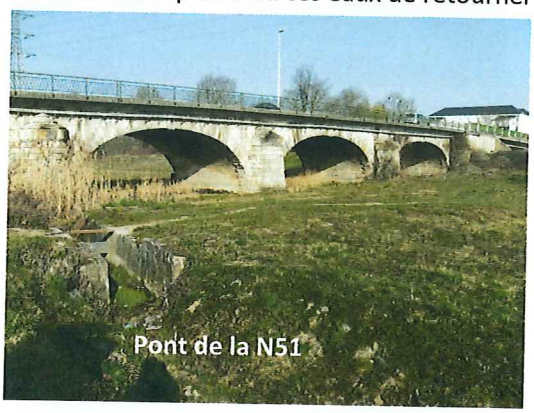
Pont de la N51

- Magenta présente une grande zone inondée assez régulièrement entre le pont de la N51 et la D201. Cette zone collecte les eaux d'inondation en provenance des terres amont et la mise en place d'un fossé d'évacuation permet à ces eaux de retourner en Marne.

Zone régulièrement inondée

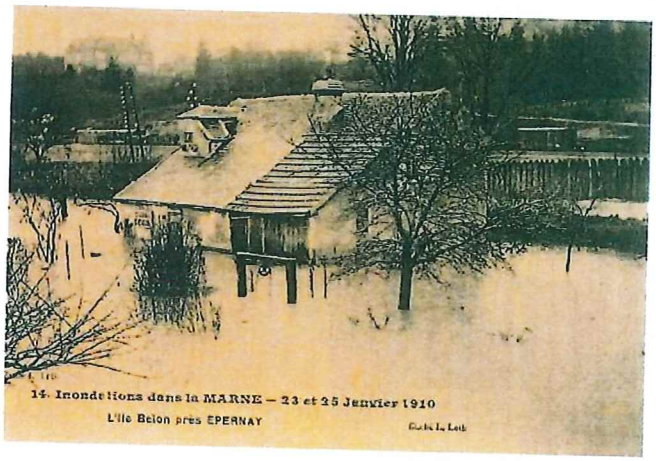
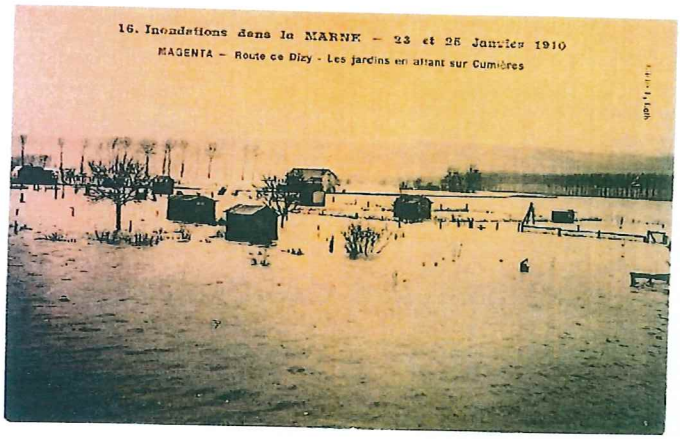
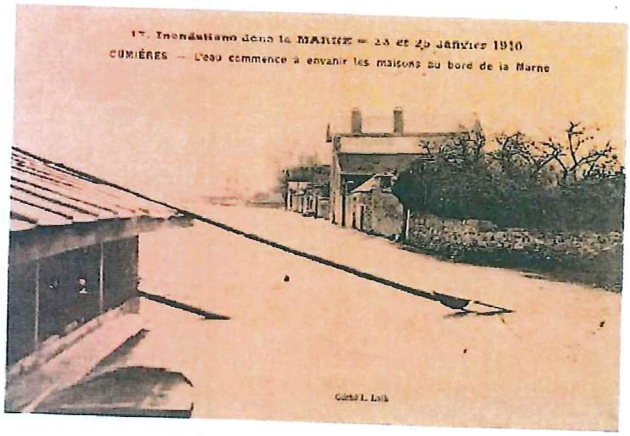
PHOTOS DE LA CRUE DE 1910

- Magenta a connu des inondations (par débordements et remontées de nappe) lors des crues de 1910, 1955, 1983 et 2010. La crue la plus dommageable est celle de 1910.
