La Noblette et ses affluents

Programme de Restauration et d'Entretien (2022-2027)

Diagnostic et propositions d'actions

FICHES DES OUVRAGES LIMITANTS OU INFRANCHISSABLES

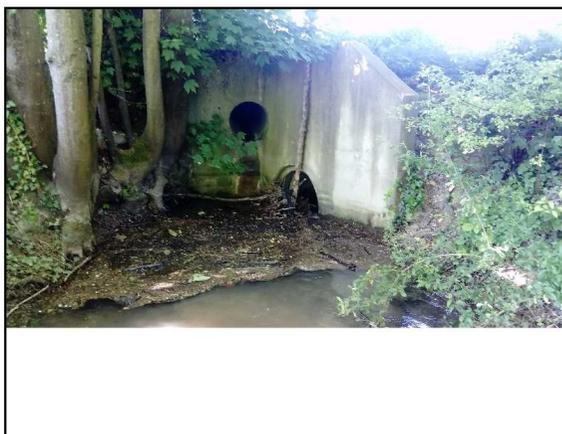
nom_	date	ouvrage	ouvhou	ouvlong	ouvlar	franchi	etat	remarq	detail	diam
ouv1	12-12-2017	pont		16		Limitant	Bon		busé	0.8

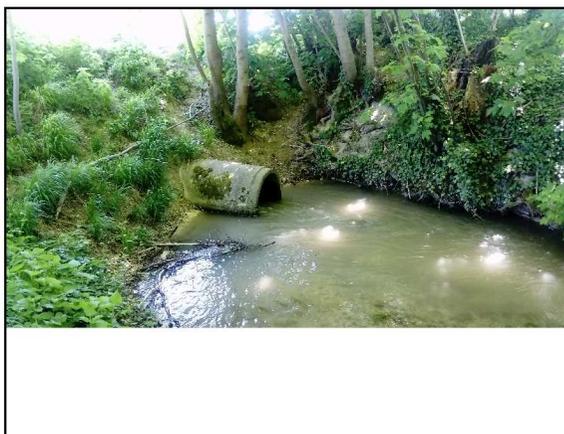
nom_	date	ouvrage	ouvhou	ouvlong	ouvlar	franchi	etat	remarq	detail	diam
ouv2	12-12-2017	pont		15		Limitant	Bon		busé	0.8

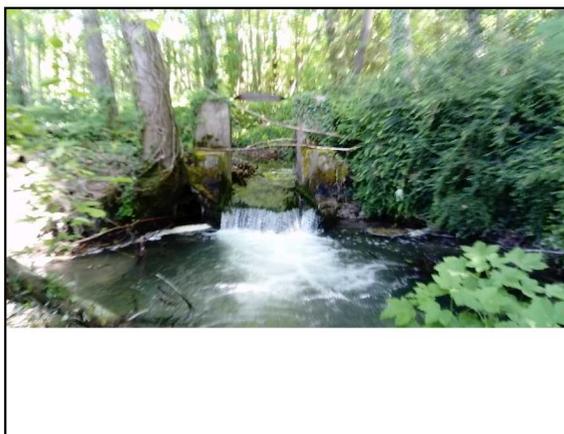
ouv4-

nom_	date	ouvrage	ouvhou	ouvlong	ouvlar	franchi	etat	remarq	detail	diam
ouv4-ROE41	26-05-2020	déversoir		2	1	Limitant	Mauvais

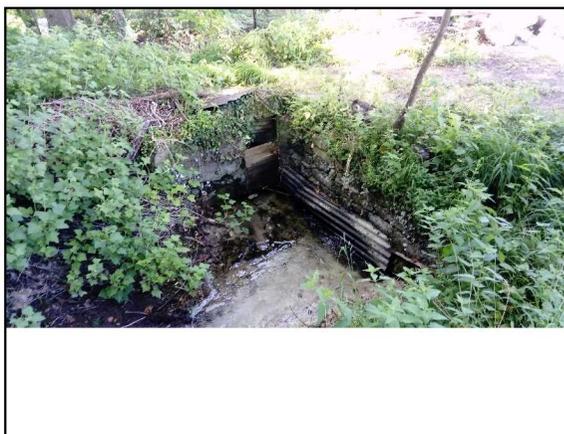
nom_	date	ouvrage	ouvhou	ouvlong	ouvlar	franchi	etat	remarq	detail	diam
ouv5	26-05-2020	pont				Infranchissable	Bon		busé	0.7

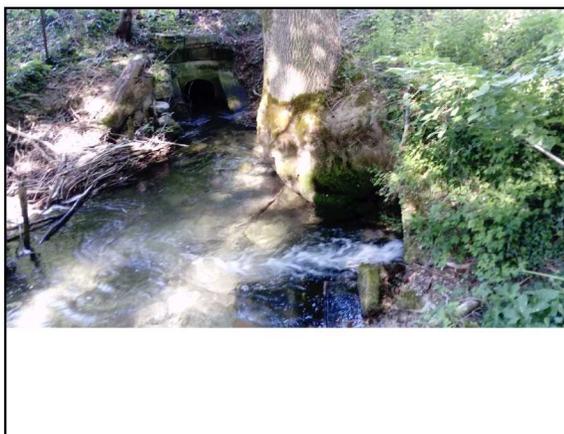
nom_	date	ouvrage	ouvhou	ouvlong	ouvlar	franchi	etat	remaq	detail	diam
ouv6	26-05-2020	pont				Infranchissable		mauvaise visibilité de l'ouvrage	busé	0.8

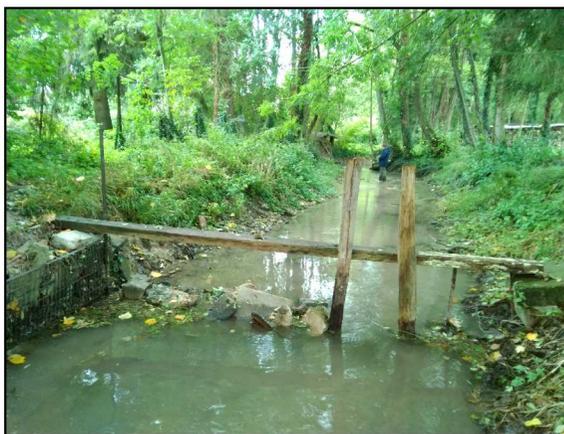
nom_	date	ouvrage	ouvhou	ouvlong	ouvlar	franchi	etat	remarq	detail	diam
ouv7	13-10-2020	barrage	0.4	3	1	Limitant	Mauvais		rudimentaire

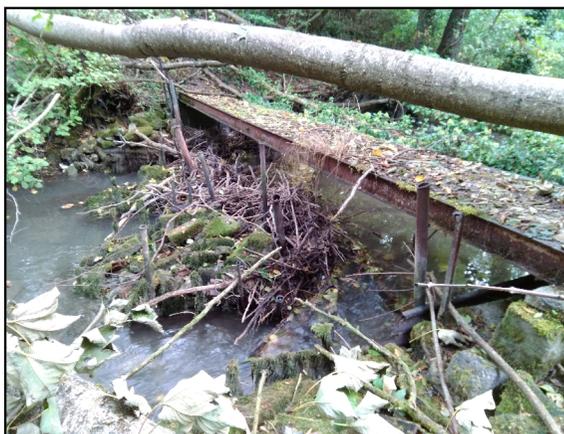
nom_	date	ouvrage	ouvhou	ouvlong	ouvlar	franchi	etat	remarq	detail	diam
ouv10	15-10-2020	barrage	0.4	4	2	Limitant	Ruine	fait de piquets et de pierres, volume 6 à 8m ³	rudimentaire

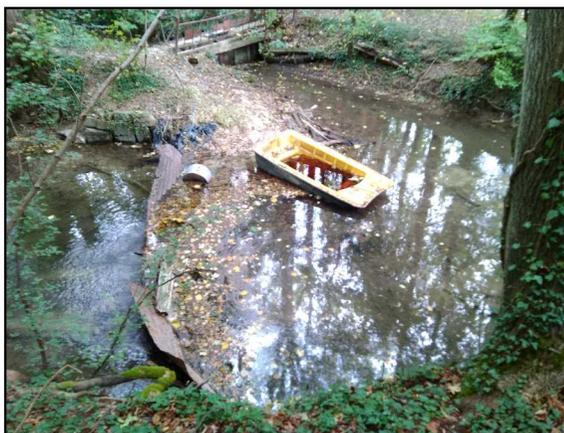
nom_	date	ouvrage	ouvhou	ouvlong	ouvlar	franchi	etat	remarq	detail	diam
ouv11	15-10-2020	barrage	0.6	4	1	Infranchissable	Mauvais	consitué de tôles et de bâches	rudimentaire

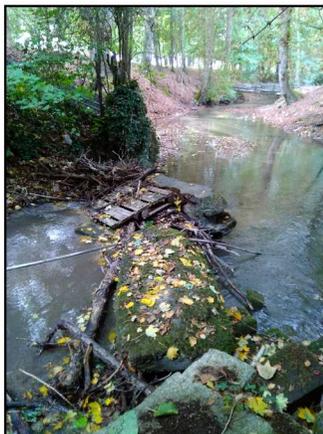
nom_	date	ouvrage	ouvhou	ouvlong	ouvlar	franchi	etat	remaq	detail	diam
ouv12	15-10-2020	barrage	0.6	4	1.5	Infranchissable	Ruine	ancien déversoir

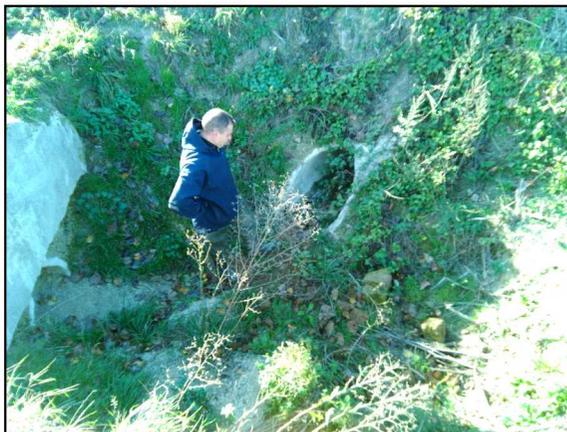
nom_	date	ouvrage	ouvhou	ouvlong	ouvlar	franchi	etat	remarq	detail	diam
ouv18	04-11-2020	pont				Limitant	Bon	passage sous la route départementale		600

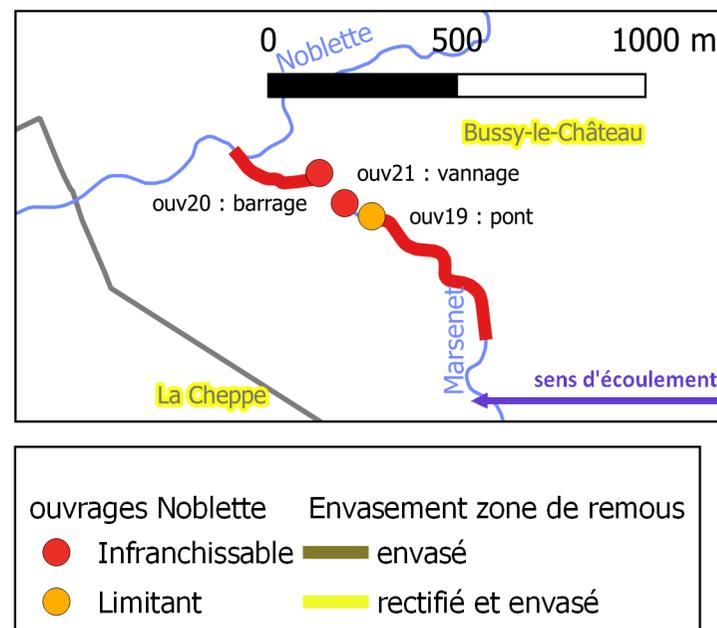
Zone de remous (envasement) 1/20000

nom_	date	ouvrage	ouvhou	ouvlong	ouvlar	franchi	etat	remarq	detail	diam
ouv19	13-11-2020	pont	0.6	15	0.8	Limitant	Dégradé	dallot en pierre sous un chemin agricole	cadre

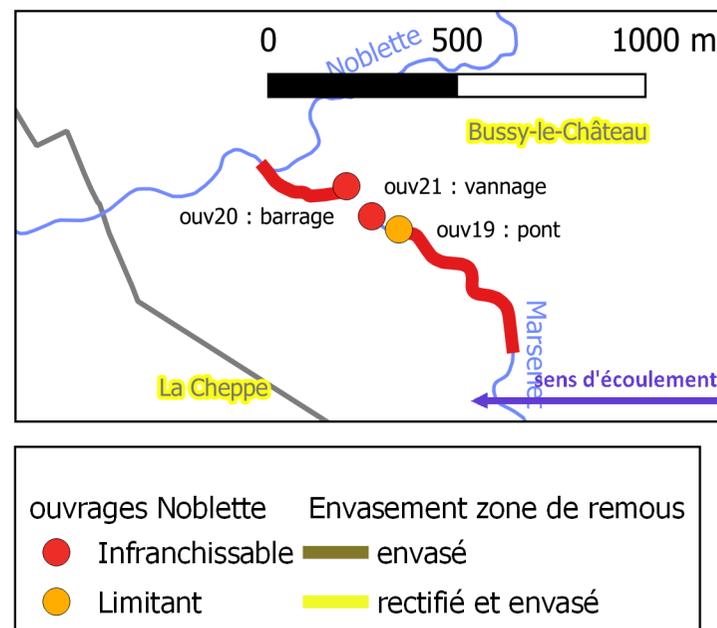
Zone de remous (envasement) 1/20000

nom_	date	ouvrage	ouvhou	ouvlong	ouvlar	franchi	etat	remaq	detail	diam
ouv20	13-11-2020	barrage	0.8		1	Infranchissable	Dégradé	grille et déversoir alimentant directement un étang

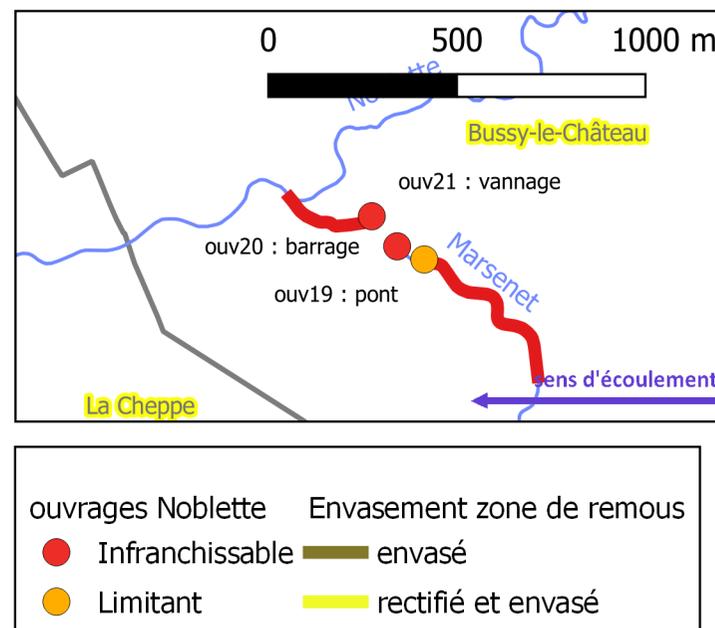
Zone de remous (envasement) 1/20000

nom_	date	ouvrage	ouvhou	ouvlong	ouvlar	franchi	etat	remarq	detail	diam
ouv21	13-11-2020	vannage	1		0.6	Infranchissable	Dégradé	grille et bache
