Demande d'autorisation d'ouverture de carrière

au titre de la rubrique 2510 des Installations Classées pour la Protection de l'Environnement (ICPE)

« ETUDE DE DANGERS »

Carrière alluvionnaire de « Saron-sur-Aube »

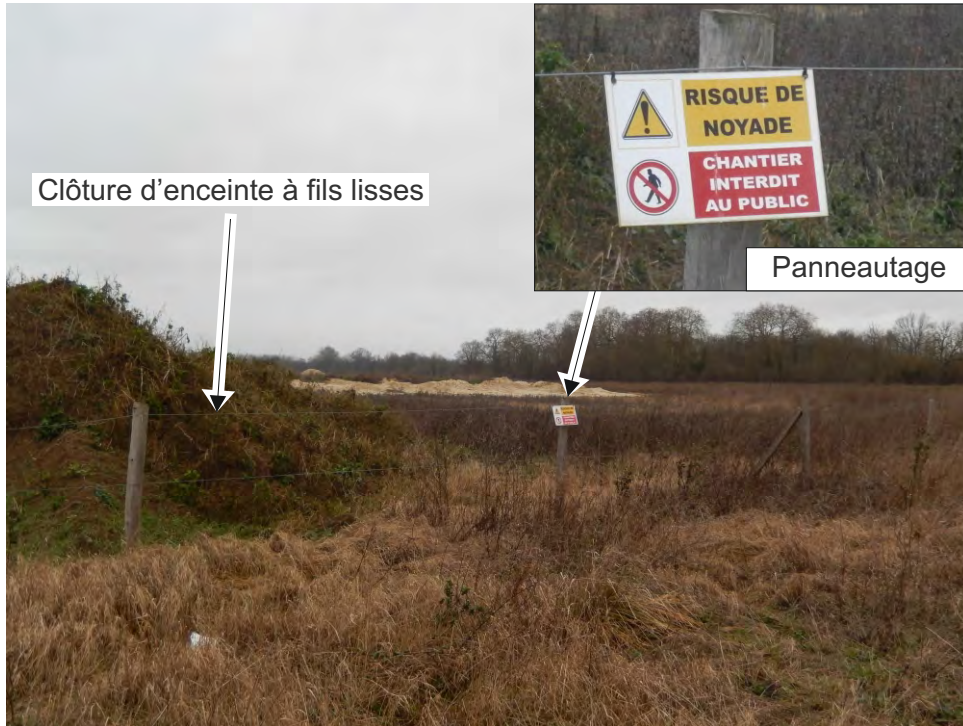
Clôture d'enceinte de la carrière et panneau

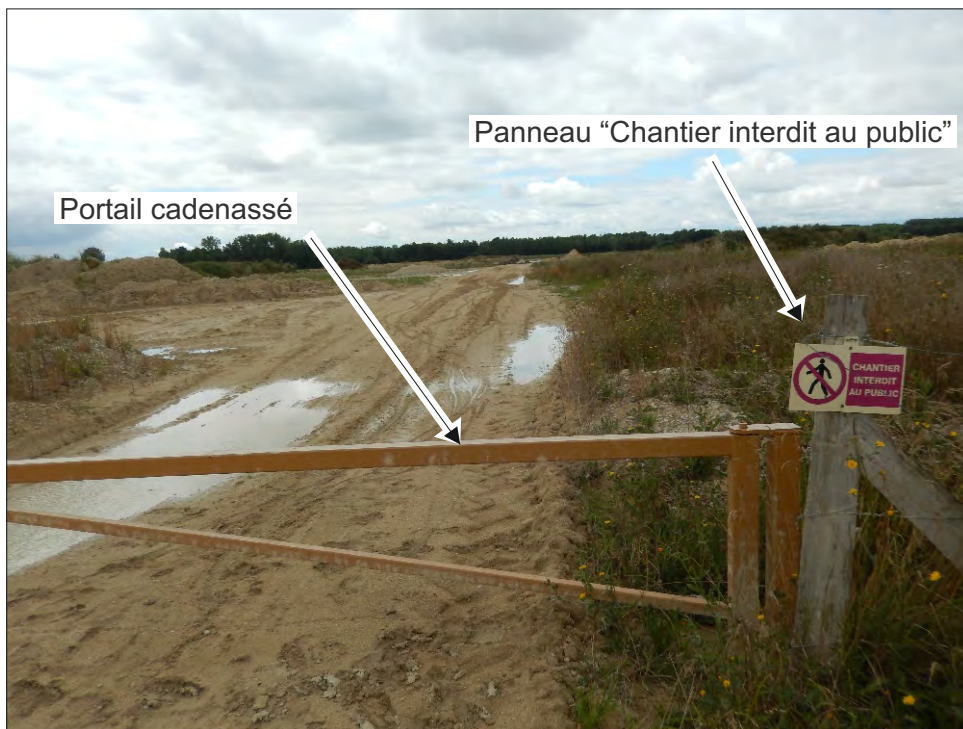
Portail cadenassé et panneau

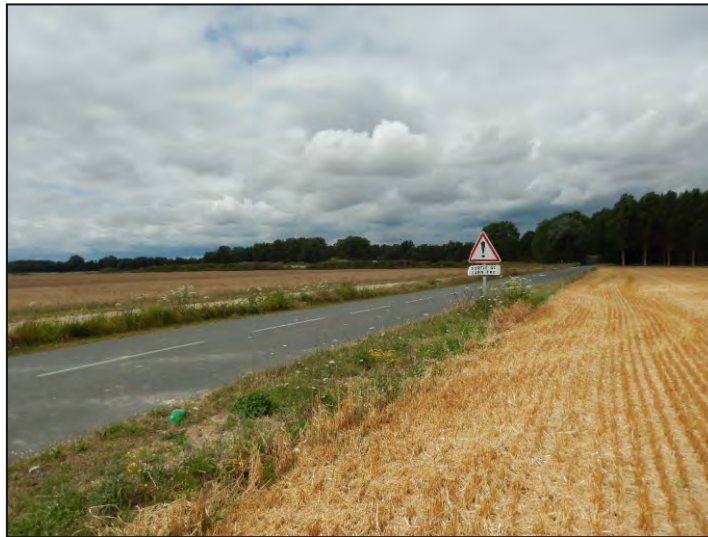
Panneau de signalisation de la présence de la carrière

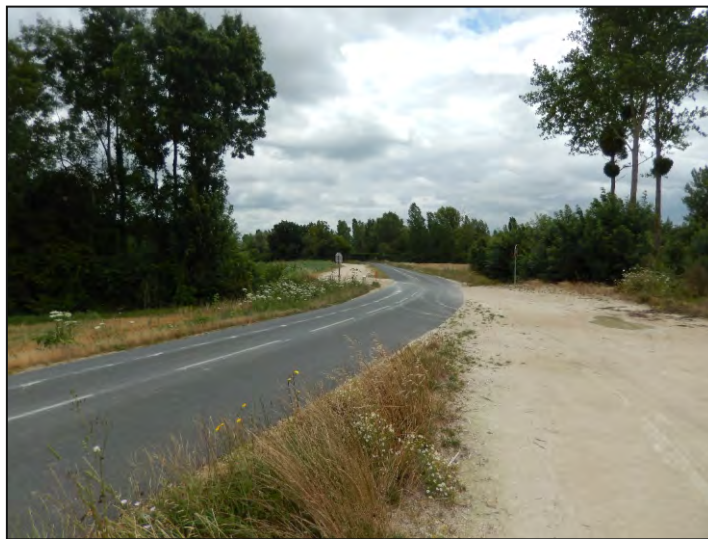
Desserte MERAT Amendement reliant l'installation de traitement à l'actuel et au futur site d'extraction

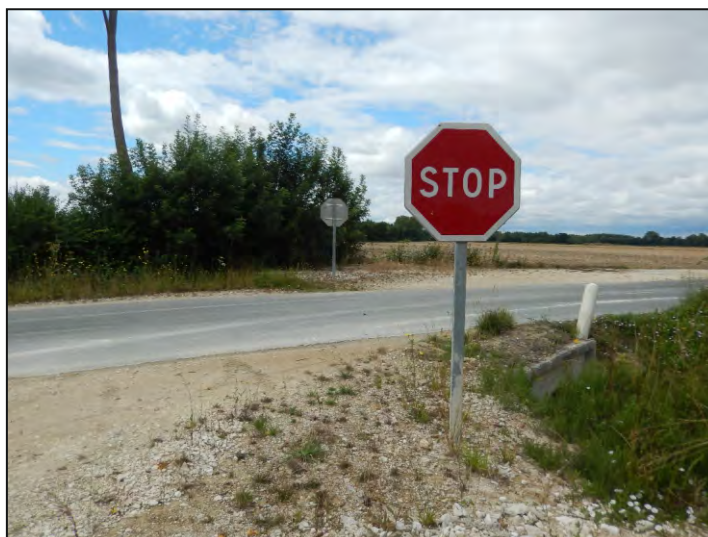
Panneaux « STOP » situés au niveau de la traversée de la RD82

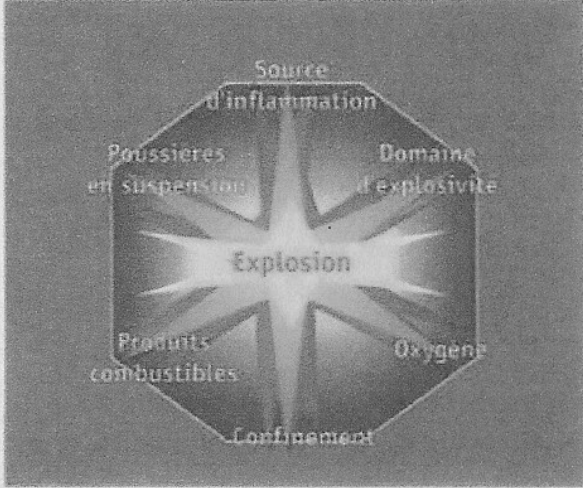
Toutes ces conditions sont schématisées dans l'hexagone de l'explosion ci-contre
