STATION DE LAVAGE DELISLE CONNANTRE

PJ 49 - Etude de Dangers

Version 8 du 04/01/2023

Projet	Station de lavage DELISLE CONNANTRE
Maître d'Ouvrage	DELISLE SAS
Document	PJ 49 - Etude de Dangers
Version	Version 8 du 04/01/2023

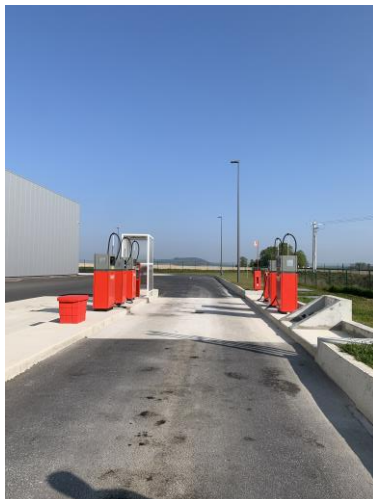
I.1.3. LA STATION SERVICE

La société DELISLE étant spécialisée dans le transport de marchandises, les nombreux poids lourds circulant nécessitent des points de ravitaillement. A ce titre une station-service équipée de 6 pompes est installée sur le site de Connantre.

Cette station-service dispose de 2 cuves doubles peau enterrées d'une capacité unitaire de 100 m³ pour le gasoil et une cuve de 15 m³ pour l'AdBlue. Cette station-service est uniquement réservée aux camions et engins de la société. Elle n'est pas ouverte aux véhicules étrangers à la société.

Annuellement cette station-service permet la fourniture de 1000 m³ de carburant, ce qui représente une moyenne de 20 véhicules par jour. La station est construite sur une dalle diamant, permettant de collecter un éventuel écoulement accidentel au droit de la station.

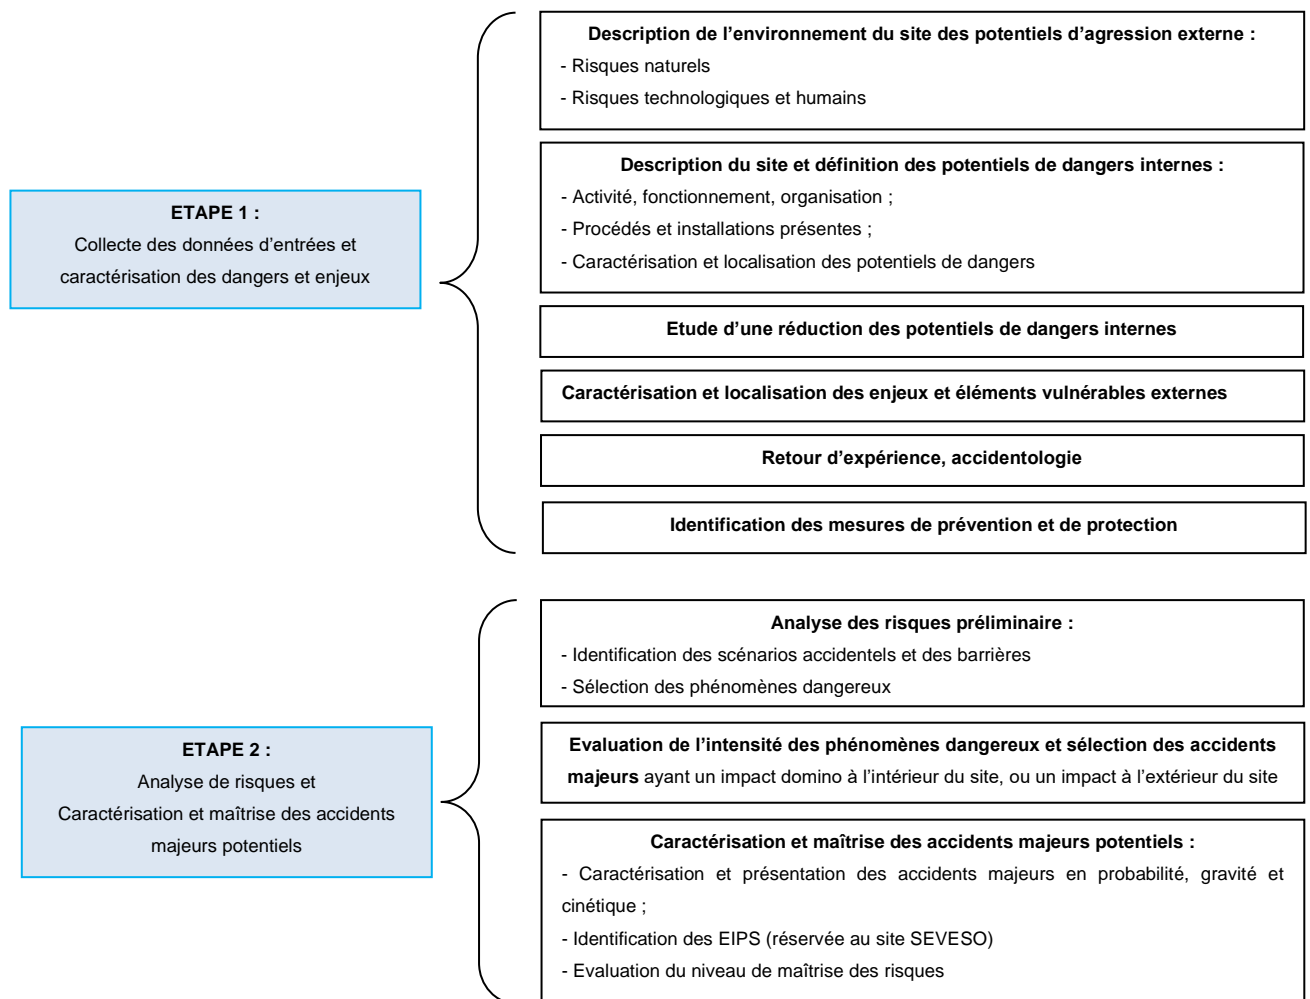
La réalisation de l'étude de dangers suit un processus par étapes, représentées dans le logigramme suivant :

Le processus de l'étude de dangers, partant d'une phase de description préliminaire, s'appuie en majeure partie sur l'analyse des risques qui en est le cœur. Ce travail d'analyse comprend des phases techniques préalables nécessaires notamment pour la compréhension des installations, la connaissance des potentiels de dangers et la mesure des enjeux à protéger par l'identification et la localisation des enjeux potentiels en cas d'accident. L'analyse de risques est généralement complétée par une caractérisation des phénomènes dangereux susceptibles de conduire à un accident majeur selon les trois critères suivants :

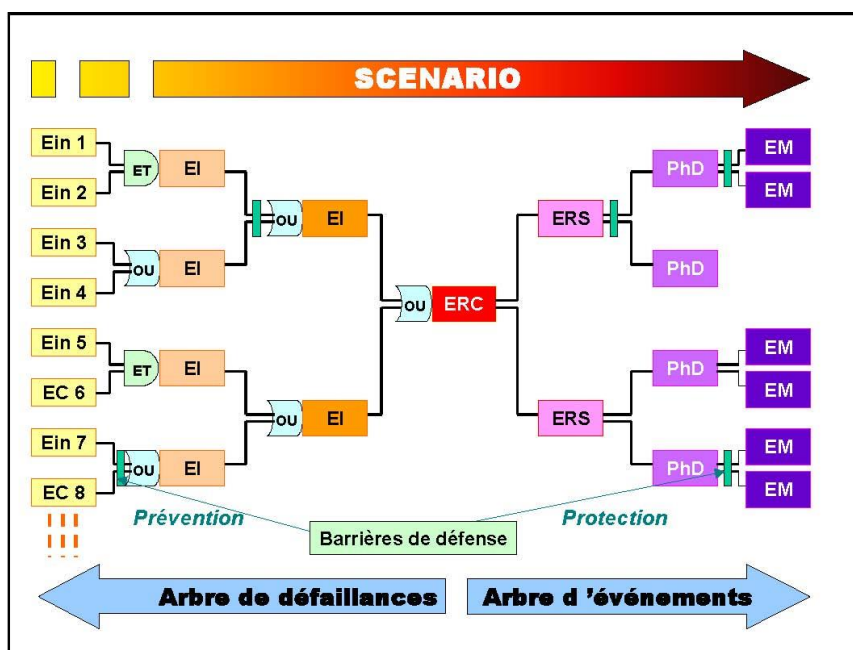
Pour rappel, le nœud papillon ci-dessous permet de visualiser les fonctions des barrières :

Ces barrières se déclinent en deux catégories :

- Les barrières techniques ;
- Les barrières organisationnelles.

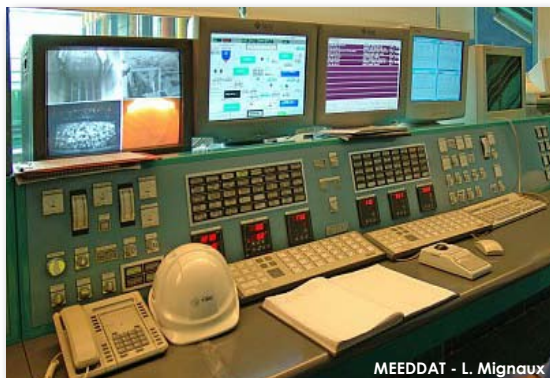
Circonstances et équipements défaillants dans les 121 accidents :

Equipement / partie de l'installation d'où débute l'accident	Alimentation en combustible	Foyer	Circuits caloporteurs et annexes	Circuit de fumées	Equipements électriques	Réseau de distribution d'utilités / chaleur	Autres	Inconnus	Nombre d'accidents	%
Circonstances										
Maintenance / rénovation / test en cours	5	0	5	1	1	3	1	3	19	15,5 %
Redémarrage / changement de chaudière	6	2	2	0	0	1	0	3	14	11,5 %
Mise en service	1	0	1	0	0	0	0	2	4	3,5 %
Installation abandonnée	0	0	1	0	0	0	0	0	1	1 %
Exploitation générale / circonstances non précisées	10	1	15	4	7	8	8	30	83	68,5 %
Nombre d'accidents	22	3	24	5	8	12	9	38	121	100 %
Proportion par rapport aux accidents dont la partie de l'installation défaillante est connue	26,5 %	3,5 %	29 %	6 %	9,5 %	14,5 %	11 %

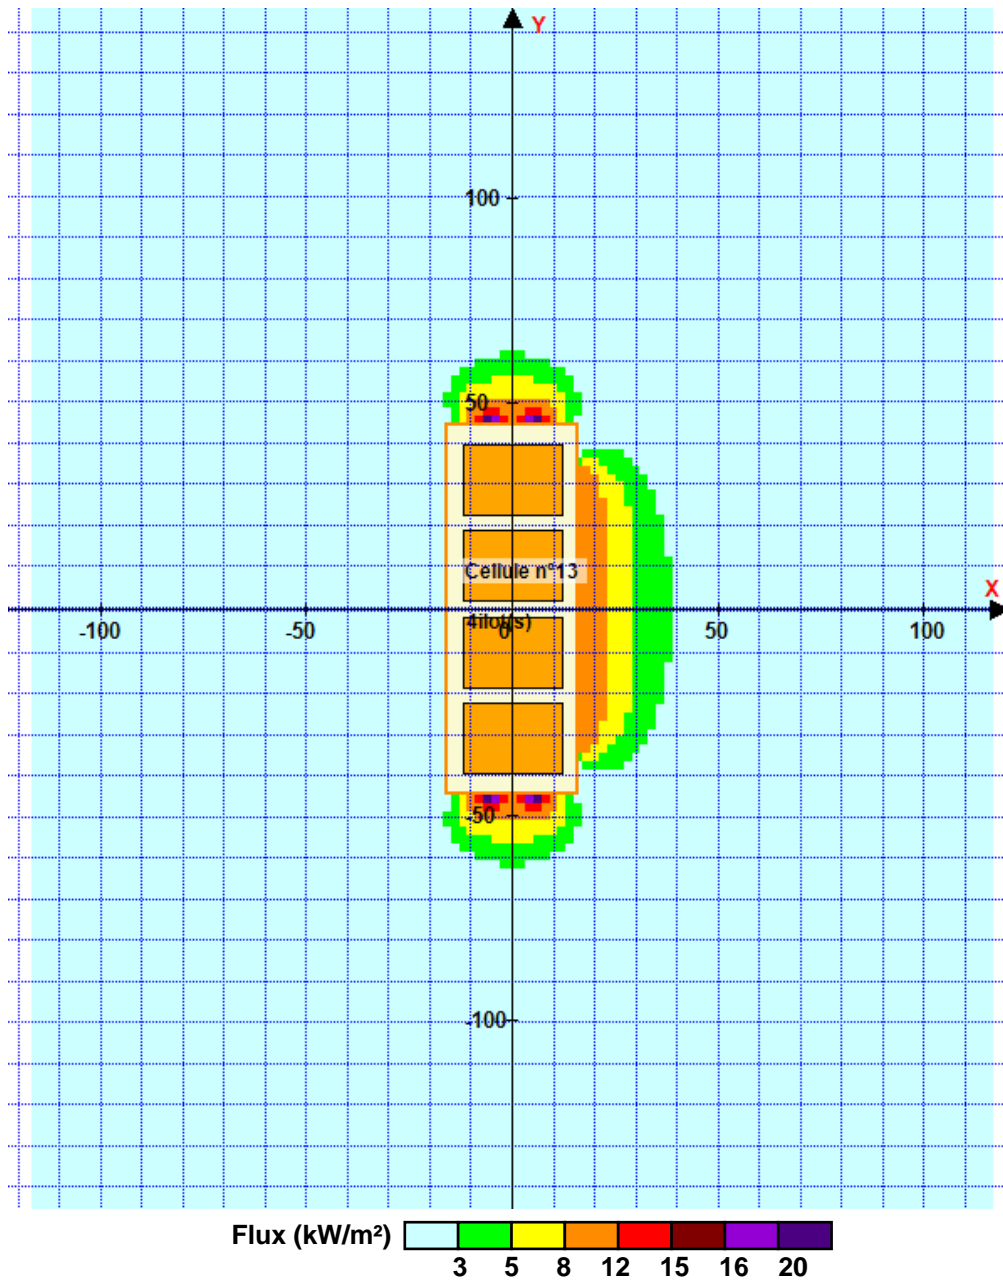
Distance d'effets des flux maximum

Durée de l'incendie dans la cellule : Cellule n°13 **109,0 min**

Pour information : Dans l'environnement proche de la flamme, le transfert convectif de chaleur ne peut être négligé. Il est donc préconisé pour de faibles distances d'effets comprises entre 1 et 5 m de retenir une distance d'effets de 5 m et pour celles comprises entre 6 m et 10 m de retenir 10 m.
