Montagne de Reims

Pré-diagnostic des zones humides M. PATIS Yohan et Franck Commune de Champlat-et-Boujacourt Compte-rendu du 12/12/2016

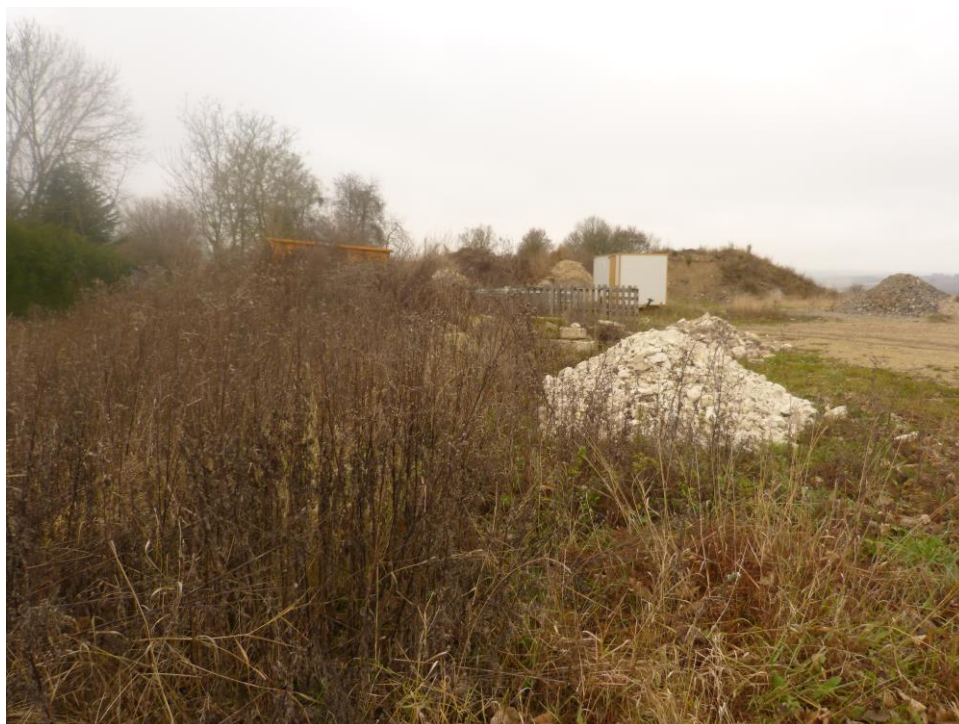
La parcelle comprend une partie en friche. Des dépôts de matériaux sont présents. La saison automnale/hivernale étant bien avancée, l'inventaire n'a pu être exhaustif. Toutefois, aucune espèce de zones humides n'a été recensée.

Figure 3 : illustrations des parcelles 393 et 394.

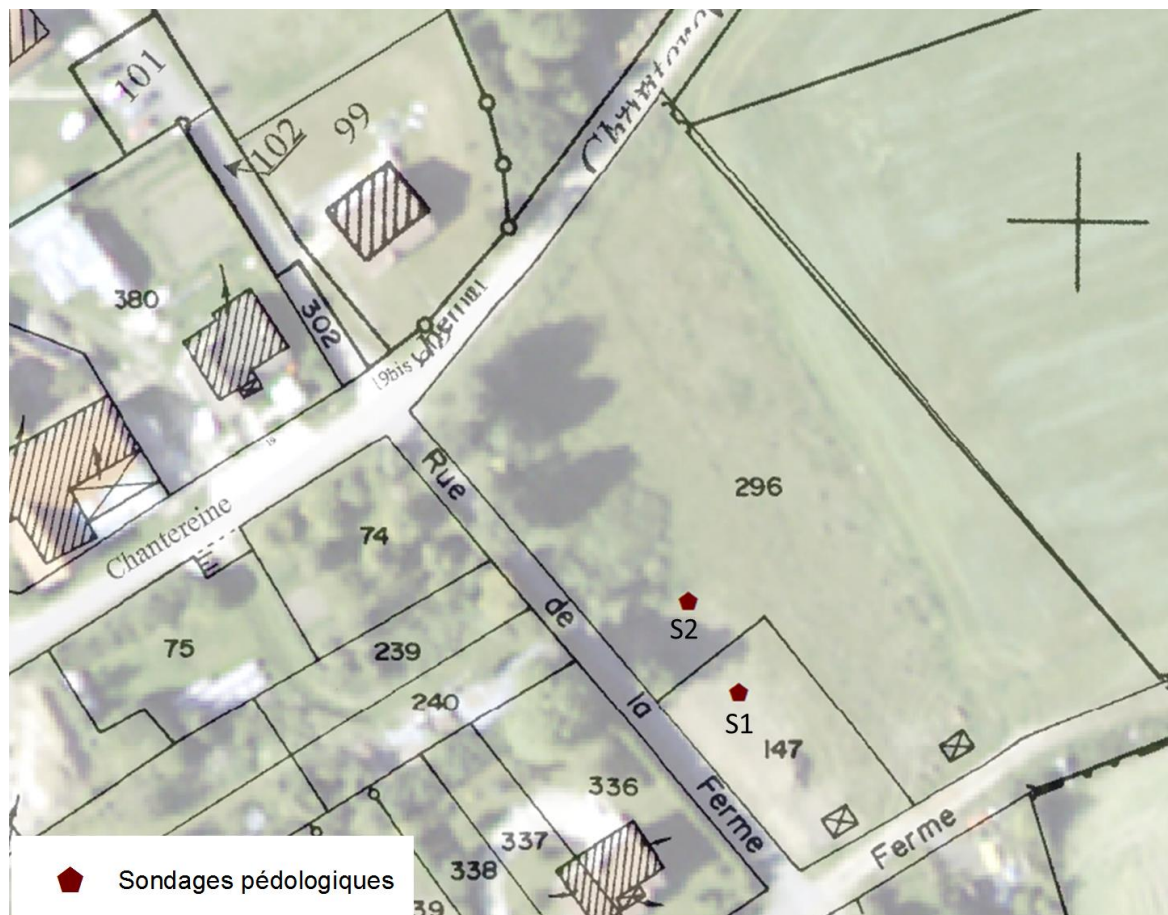
La technicienne zones humides du Parc a réalisé deux sondages pédologiques afin de vérifier le type de sol (figure 4).

Figure 4 : localisation des sondages pédologiques réalisés.

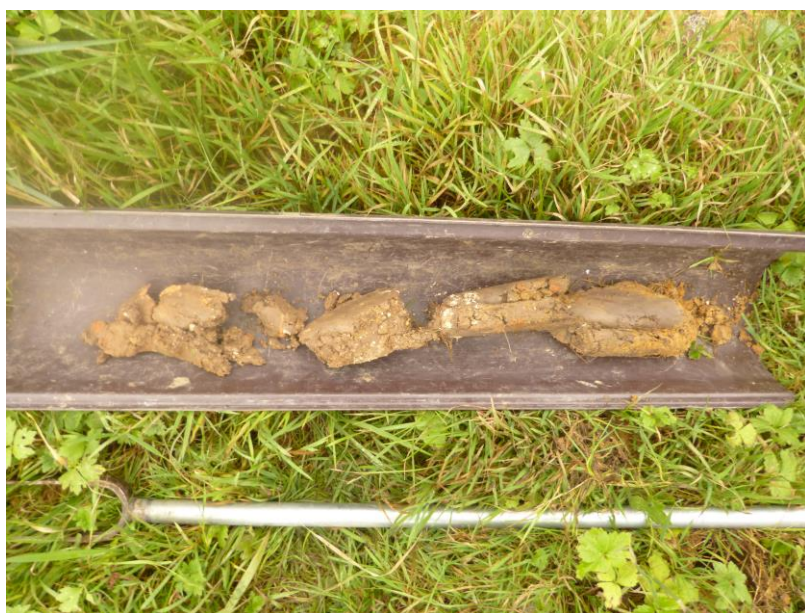
Figure 5 : profil de sol du sondage 1.

La profondeur des sondages pédologiques réalisés a atteint 50 centimètres. Ces sols ont fait l'objet de remblais.
L'expertise rend compte de l'absence totale de traces d'hydromorphie. Aucun sol de zone humide n'a été rencontré.

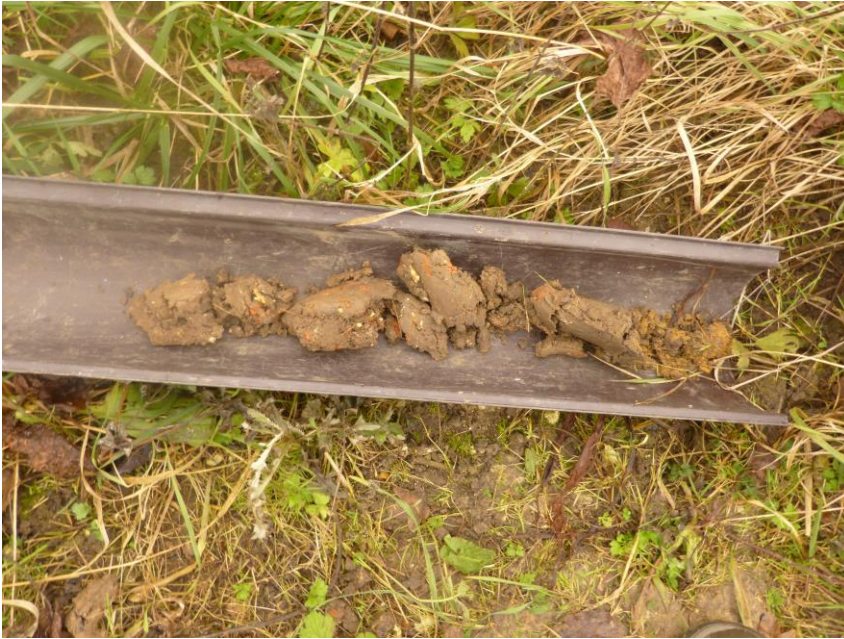
Figure 6 : profil de sol du sondage 2.
