**PRÉFECTURE DE LA MARNE**  
**DIRECTION DÉPARTEMENTALE DES TERRITOIRES DE LA MARNE**

# **Plan de Prévention des Risques Naturels de Mouvements de Terrain**

**Affaissement – Effondrement de cavités souterraines  
secteur de Châlons-en-Champagne**

**ANNEXE 3 MONOGRAPHIE DES ELEMENTS DE  
CONNAISSANCE**

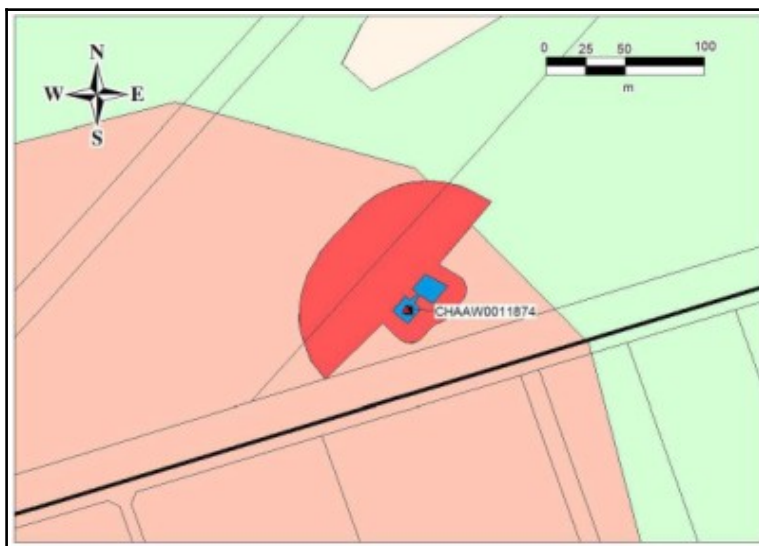
Jusqu'alors non positionnée, la cavité répertoriée CHAAW0014874 a été retrouvée à l'occasion de l'effondrement d'un essor lors du labourage des terres. Le BRGM a inspecté cette cavité en 2013 et a pu en réaliser le plan. La cavité est composée de deux salles accessibles et d'une salle remblayée. La stabilité des salles est bonne, mais une dégradation naturelle de la craie est toujours possible. Le secteur est donc classé en zone d'aléa fort.
