Montagne de Reims

Pré-diagnostic des zones humides M. PATIS Jean-Claude Commune de Champlat-et-Boujacourt Compte-rendu du 01/12/2016

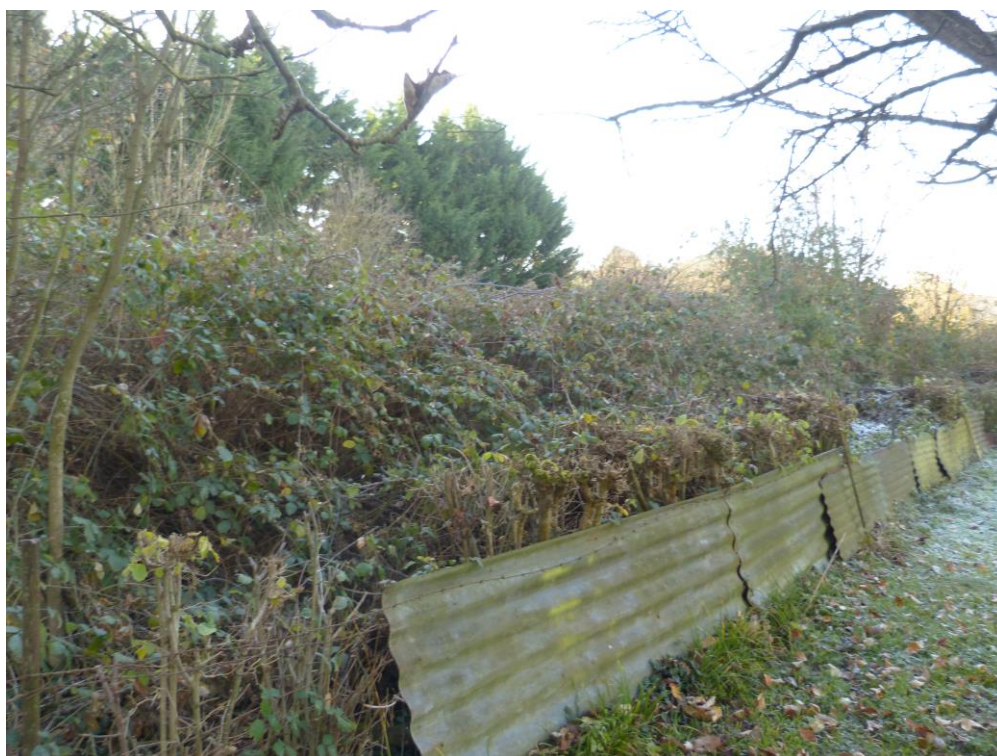
La parcelle correspond à une végétation de friche dominée par des ronciers. La saison automnale/hivernale étant bien avancée, l'inventaire n'a pu être exhaustif. Toutefois, aucune espèce de zones humides n'a été recensée.

Figure 3 : illustration de la parcelle 239.

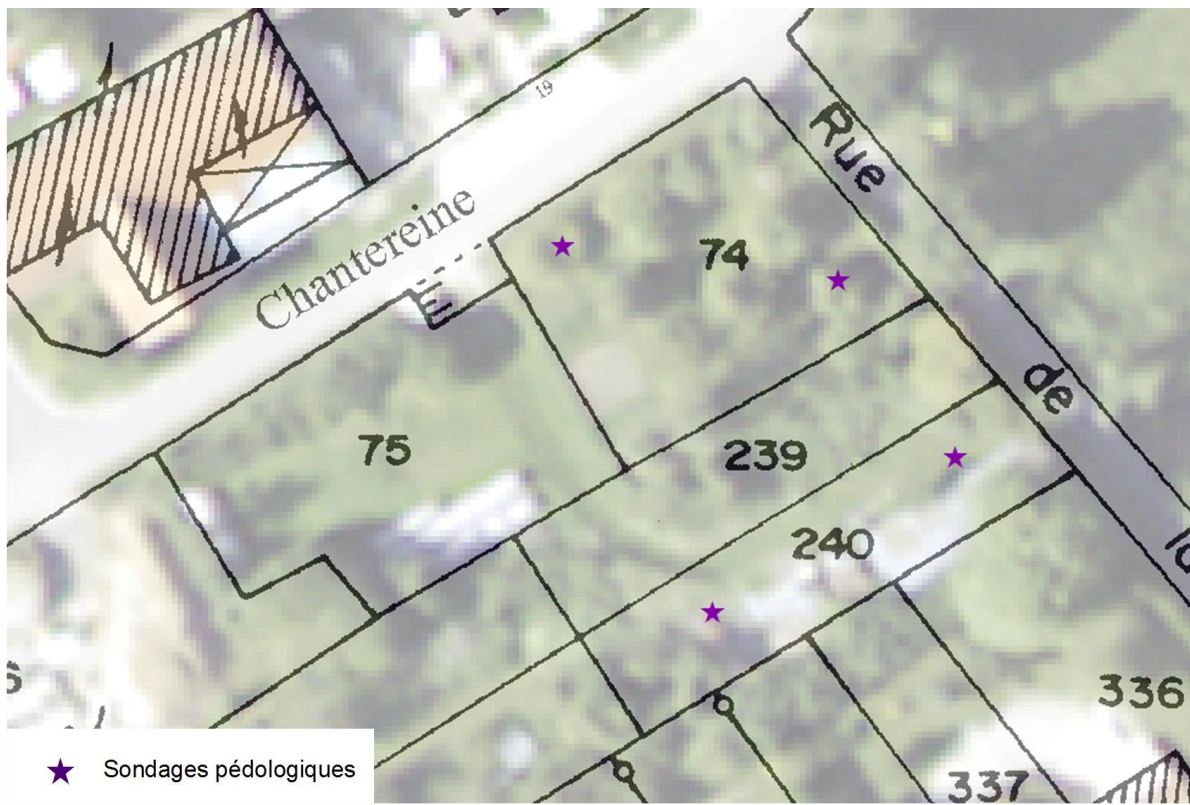
La technicienne zones humides du Parc n'a réalisé de sondage pédologique sur cette parcelle du fait des difficultés d'accès. Toutefois des sondages ont été réalisés de part et d'autre de cette parcelle. Aucun sol de zone humide n'a été rencontré.

Figure 4 : localisation des sondages pédologiques sur les parcelles adjacentes.
