Plan de Prévention des Risques Naturels de Mouvements de Terrain

**Affaissement – Effondrement de cavités souterraines
secteur de Châlons-en-Champagne**

COMMUNE DE COMPERTRIX

**ANNEXE 3 MONOGRAPHIE DES ELEMENTS DE
CONNAISSANCE
(DOSSIER APPROUVÉ)**

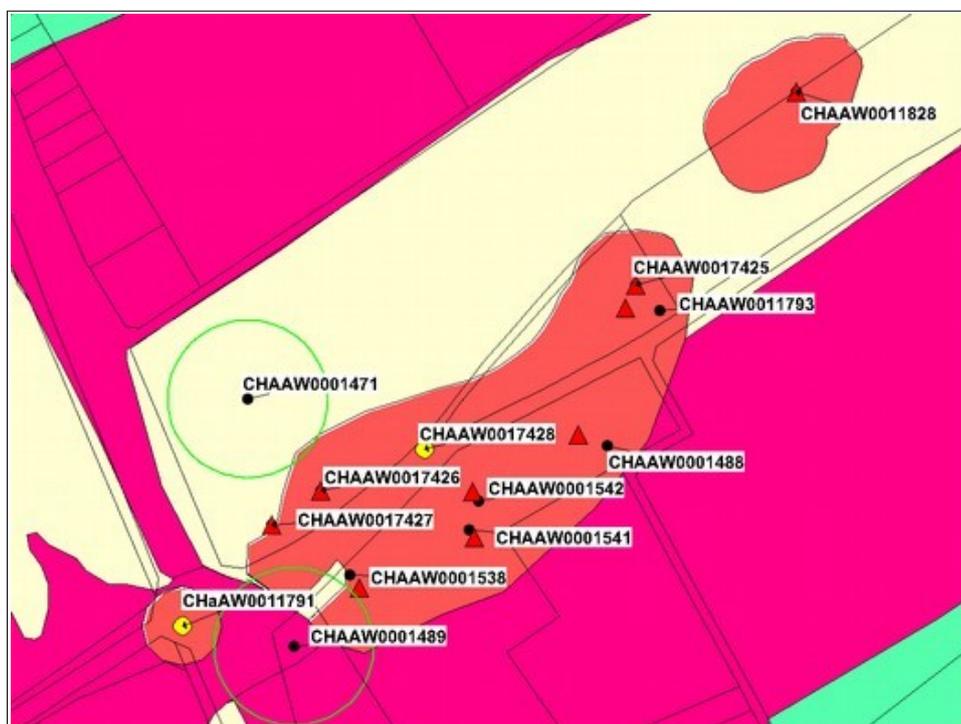
Extrait de la carte des risques

On note une probable propagation des anomalies au niveau de la ZTH au sud de la route

de Melette,

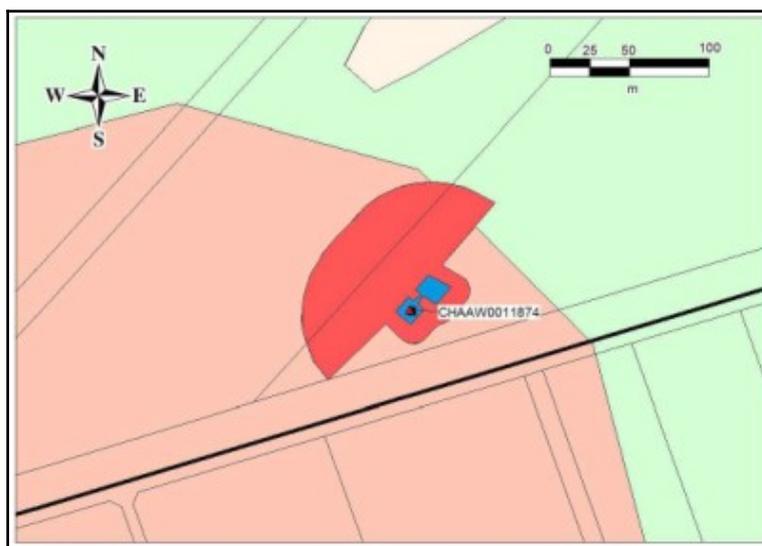
Jusqu'alors non positionnée, la cavité répertoriée CHAAW0014874 a été retrouvée à l'occasion de l'effondrement d'un essor lors du labourage des terres. Le BRGM a inspecté cette cavité en 2013 et a pu en réaliser le plan. La cavité est composée de deux salles accessibles et d'une salle remblayée. La stabilité des salles est bonne, mais une dégradation naturelle de la craie est toujours possible. Le secteur est donc classé en zone d'aléa fort.

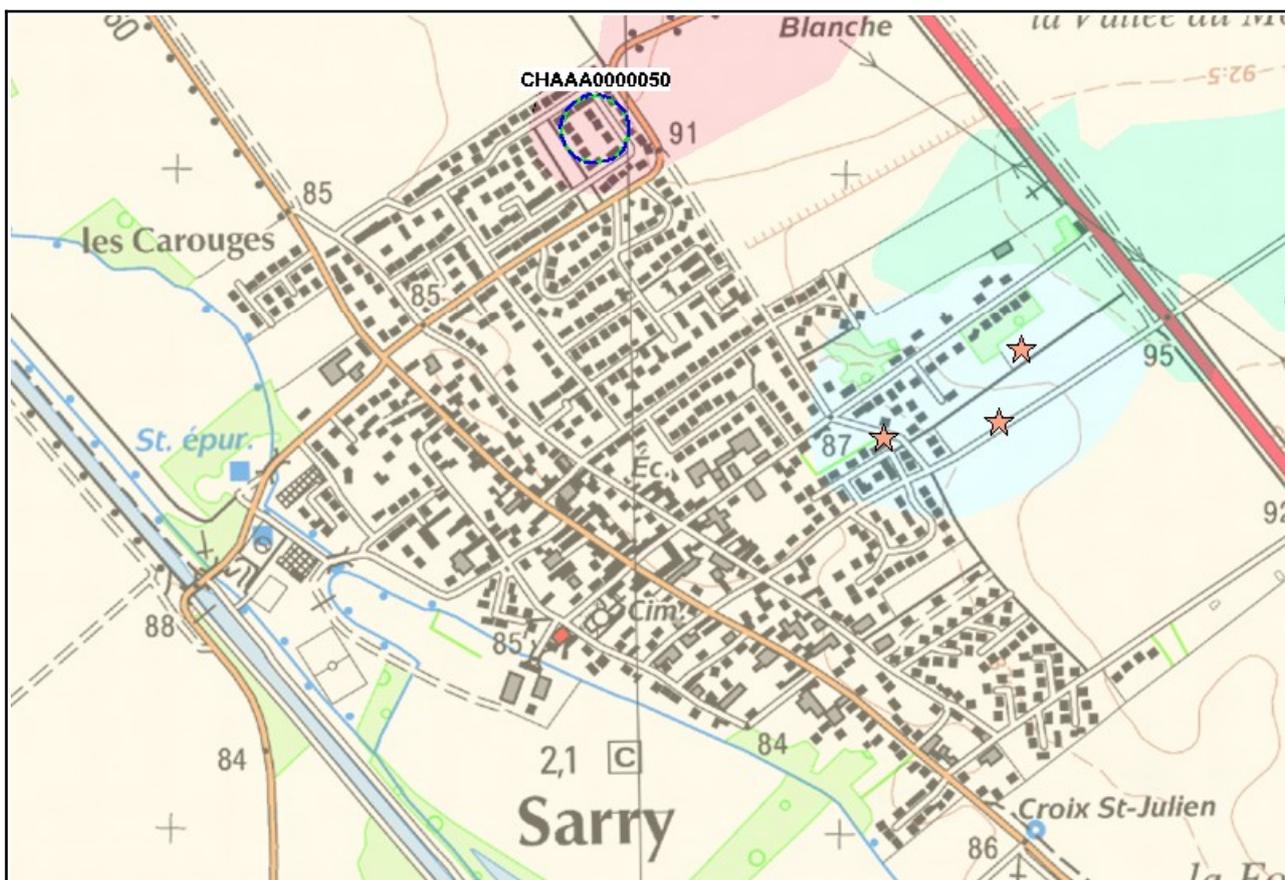
- un au niveau du chemin d'exploitation dit des Terrières ;
- un au niveau de la rue des Terrières ;
- un au niveau du lieu-dit les Terrières.

Compte tenu de l'altitude et du niveau de la nappe, ce secteur a été classé en zone de susceptibilité de présence moyenne de cavités souterraines autres que des crayères (galeries par exemple).
