Plan de Prévention des Risques Naturels de Mouvements de Terrain

**Affaissement – Effondrement de cavités souterraines
secteur de Châlons-en-Champagne**

COMMUNE DE RECY

**ANNEXE 3 MONOGRAPHIE DES ELEMENTS DE
CONNAISSANCE**

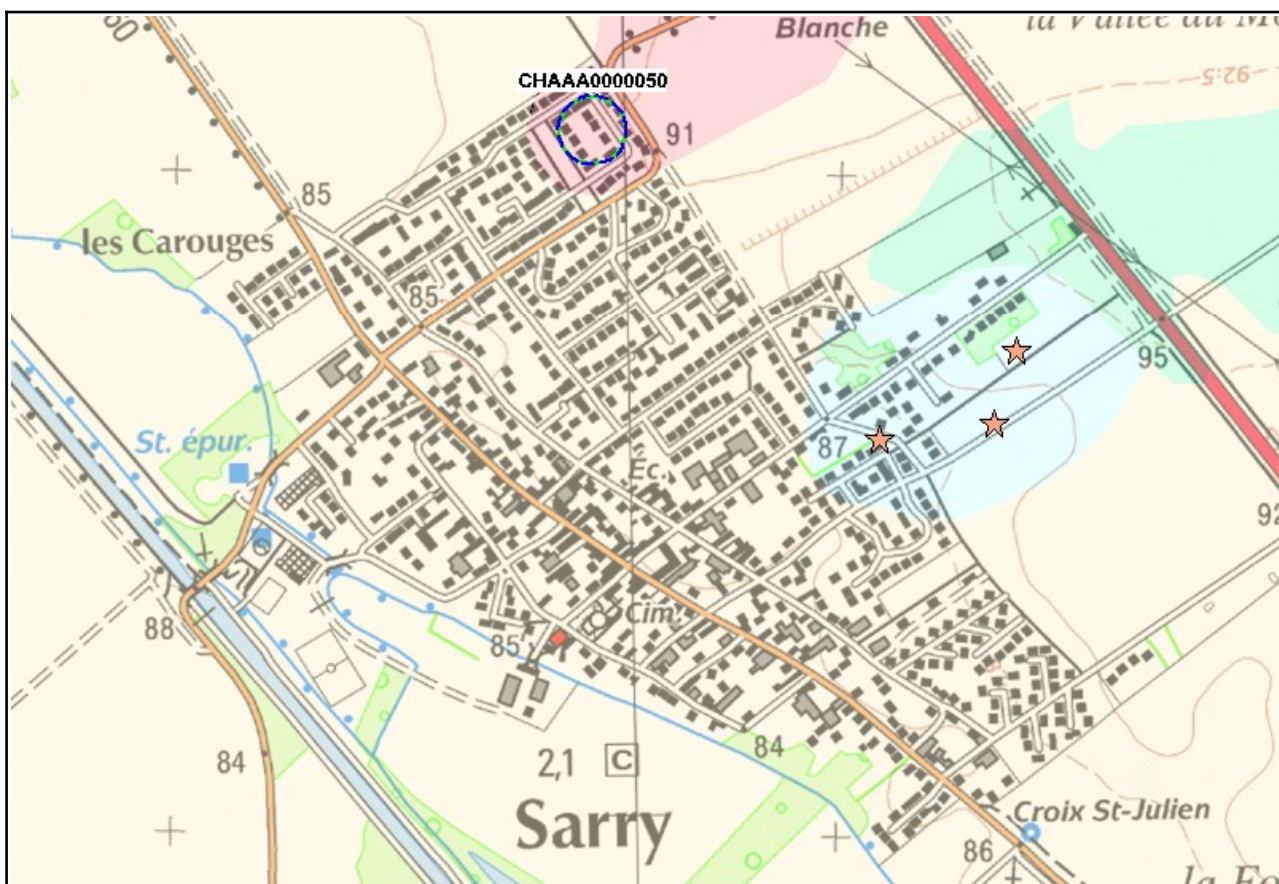
- un au niveau du chemin d'exploitation dit des Terrières ;
- un au niveau de la rue des Terrières ;
- un au niveau du lieu-dit les Terrières.

Compte tenu de l'altitude et du niveau de la nappe, ce secteur a été classé en zone de susceptibilité de présence moyenne de cavités souterraines autres que des crayères (galeries par exemple).
