PRÉFECTURE DE LA MARNE
DIRECTION DÉPARTEMENTALE DES TERRITOIRES DE LA MARNE

Plan de Prévention des Risques Naturels de Mouvements de Terrain

**Affaissement – Effondrement de cavités souterraines
secteur de Châlons-en-Champagne**

**ANNEXE 3 MONOGRAPHIE DES ELEMENTS DE
CONNAISSANCE**

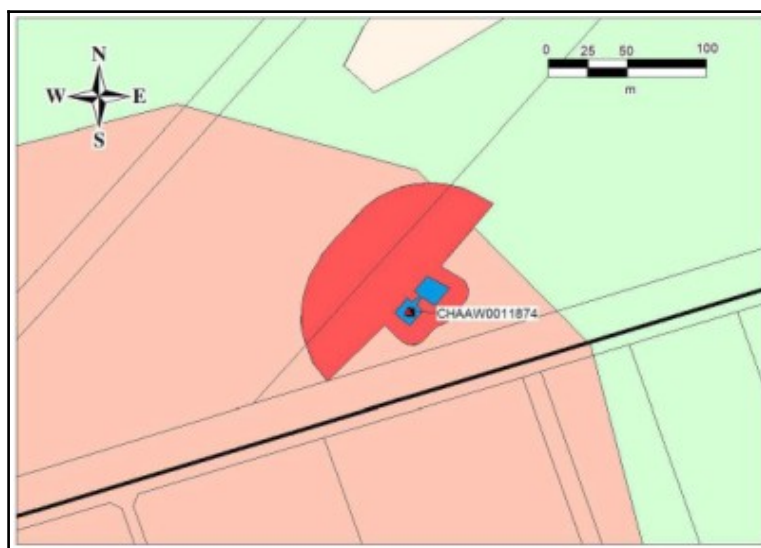
Jusqu'alors non positionnée, la cavité répertoriée CHAAW0014874 a été retrouvée à l'occasion de l'effondrement d'un essor lors du labourage des terres. Le BRGM a inspecté cette cavité en 2013 et a pu en réaliser le plan. La cavité est composée de deux salles accessibles et d'une salle remblayée. La stabilité des salles est bonne, mais une dégradation naturelle de la craie est toujours possible. Le secteur est donc classé en zone d'aléa fort.
